CHIQUITA CANYON
A Waste Connections Company

Asunto: Informe de Inspecci n Semanal de Lixiviado de Chiquita Canyon, LLC sobre el Orden de Depuraci n Establecido (Caso No. 6177-4), Condici n 27(c)

Adjunto: Registros de Inspecciones de Lixiviados del 11 de marzo al 17 de marzo de 2024

4050 - Inspección de Filtraciones/Acumulaciones de Lixiviados de Chiquita

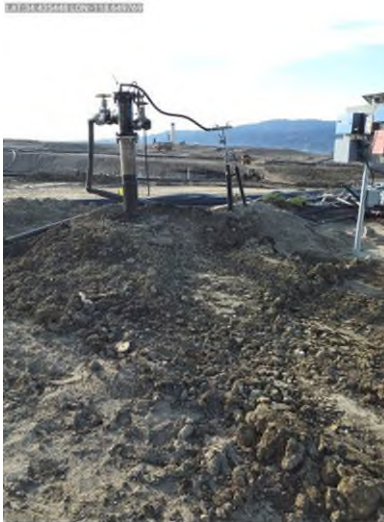
Foto 1

Chiquita observó menos de un galón de condensado (no lixiviado) perdiendo del pozo. Todas las reparaciones y limpiezas se completaron el mismo día.

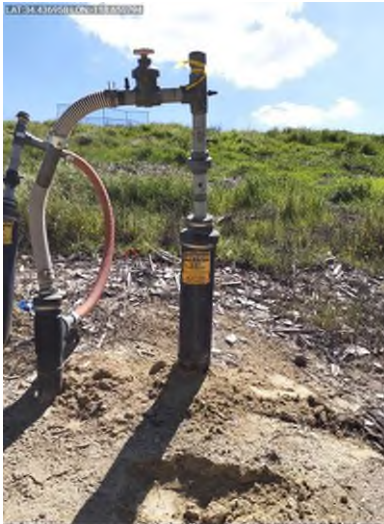
Foto 1

El pozo que había perdido antes fue reparado. La espuma que salía esta mañana era condensación y no lixiviado.

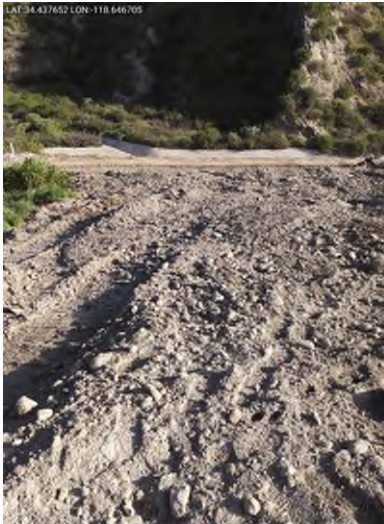
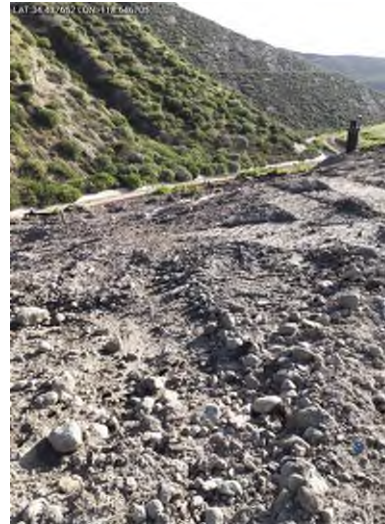
Ubicación de la filtración previa del lado norte.

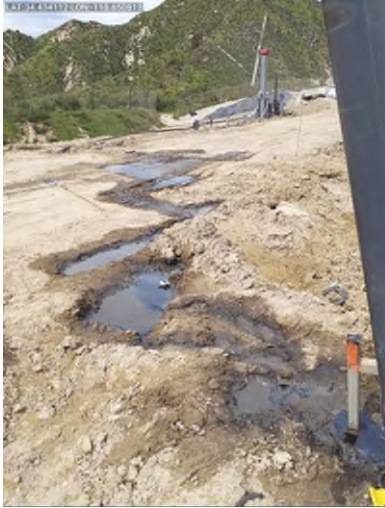
Foto 1

174

3 horas

10-20 galones

300 pies cuadrados

3 - Olor Moderado

Líquido libre estancado

El lixiviado estancado fue aspirado y el área alrededor de la filtración fue excavada, se agregó tierra nueva y se compactó.

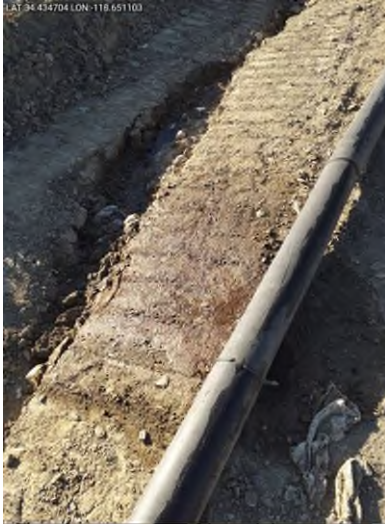
Foto 1

201

8 horas

1-5 galones

5 pies cuadrados

3 - Olor Moderado

Líquido libre estancado

El lixiviado provenía de un pequeño orificio en un caño. Se construyó un pequeño dique para contener el lixiviado, el equipo de trabajo aspiró el lixiviado para sacarlo y se realizaron reparaciones en el caño.

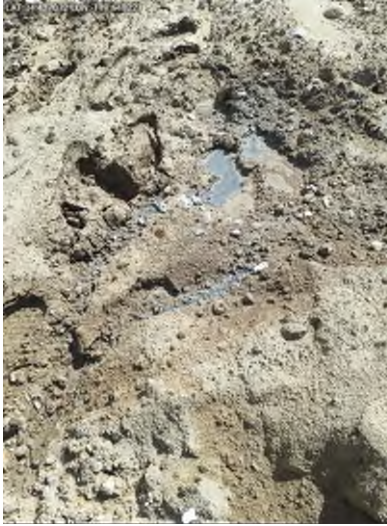
Foto 1

150

4 horas

<1 galones

2 pies cuadrados

1 - Se Detectó Un Olor Muy Suave

Líquido libre estancado

La filtración fue pequeña y no muy activa. Se agregó tierra nueva al área ensuciada.
