CHIQUITA CANYON
A Waste Connections Company

Asunto: Informe de Inspecci n Semanal de Lixiviado de Chiquita Canyon, LLC sobre la Orden de Depuraci n Establecida (Caso No. 6177-4), Condici n 27(c)

Adjunto: Registros de Inspecciones de Lixiviados del 18 de marzo al 24 de marzo de 2024

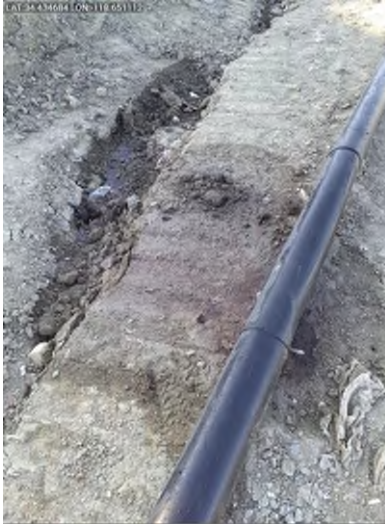
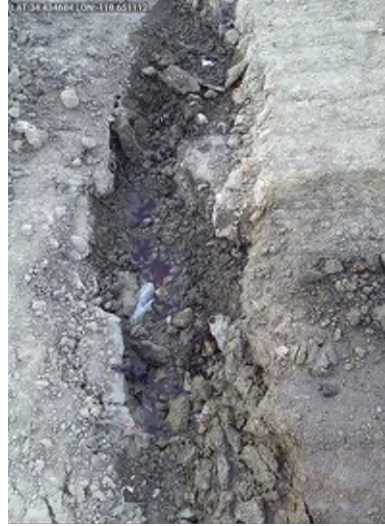
Sí

201

8 horas

1-5 galones

10 pies cuadrados

3 - Olor Moderado

Líquido libre estancado

Se reparó el caño y se agregó tierra/suelo nuevo en el lugar para tratar la filtración.

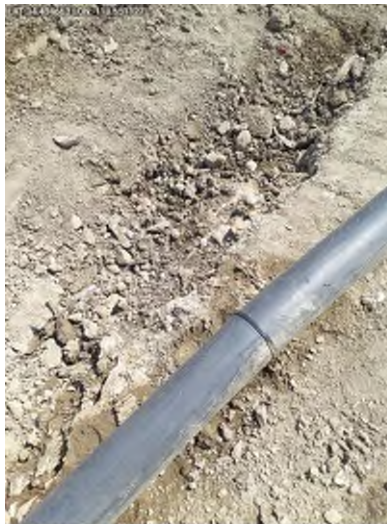
Foto 1

No

Se reparó la pérdida del caño.

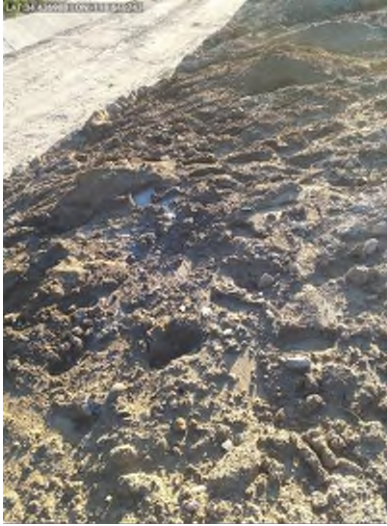
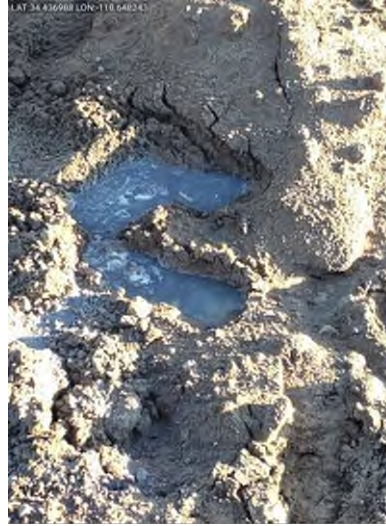
Sí

150

8 horas

1-5 galones

10 pies cuadrados

3 - Olor Moderado

Líquido libre estancado

Se creó un terraplén para que contuviera la filtración, un camión de vacío aspiró el líquido restante para removerlo. Debido a un fallo del sistema, no se cargó la foto

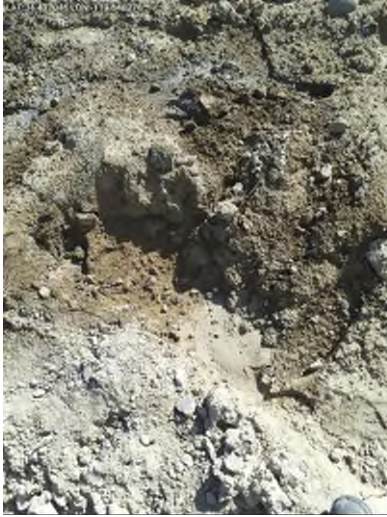
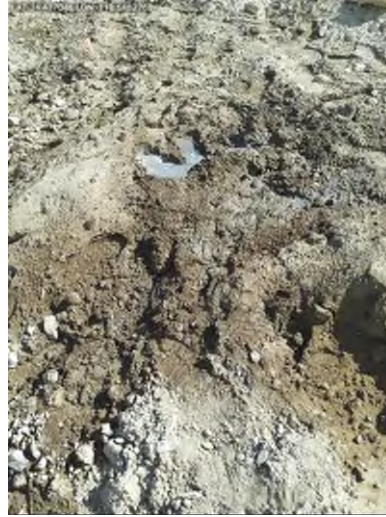
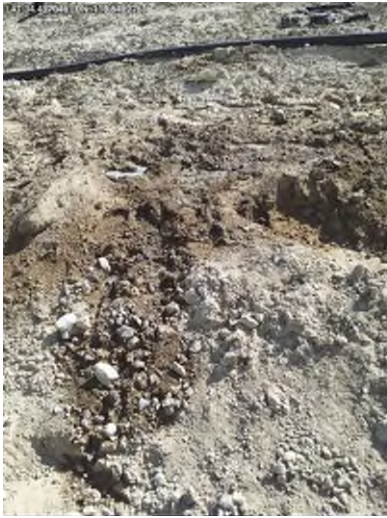
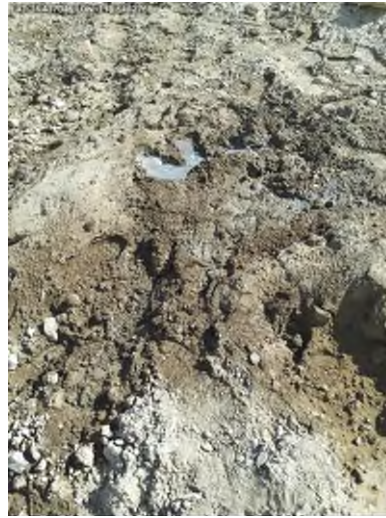
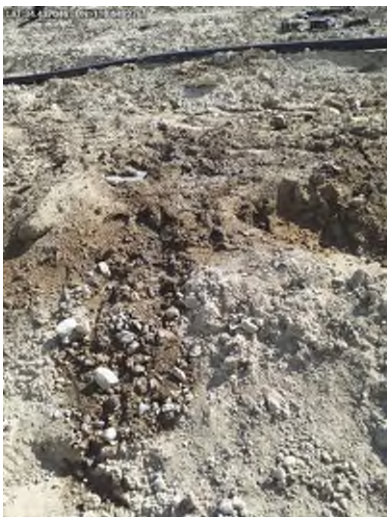
Sí

150

5 horas

1-5 galones

10 pies cuadrados

3 - Olor Moderado

Líquido libre estancado

Se llenó con tierra para cubrir y contener la filtración.

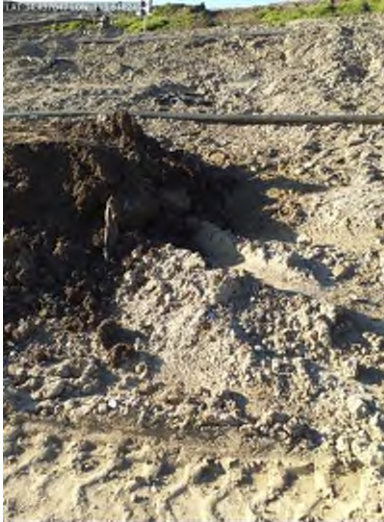
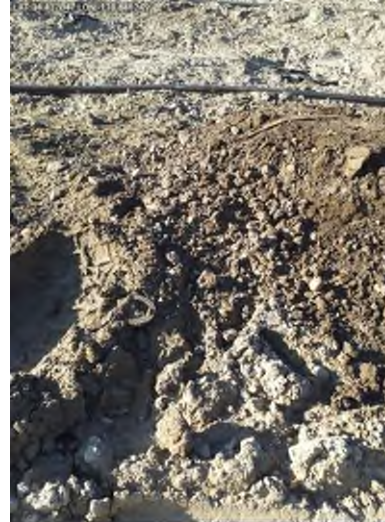
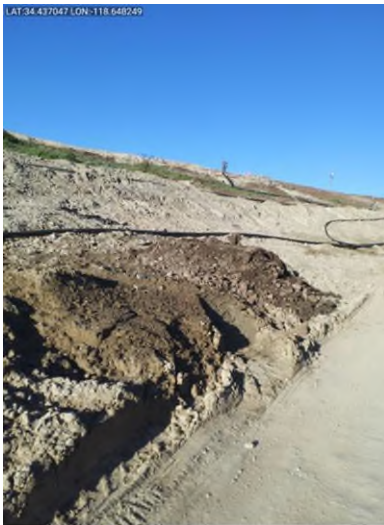
Esquina norte de la calle perimetral donde se encontraba la filtración ayer. El color oscuro es la tierra nueva que se agregó al área.

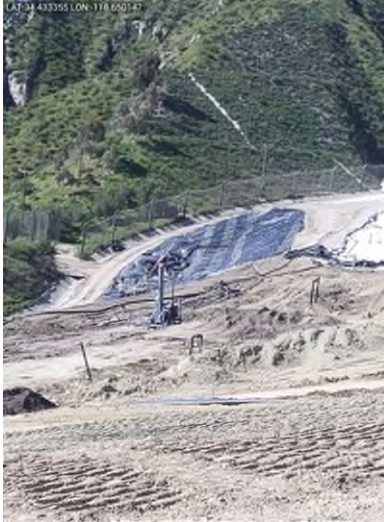
Foto 1

Imagen desde arriba del lado oeste. No es viable realizar una inspección normal de la pendiente occidental porque podría presentar problemas de seguridad.

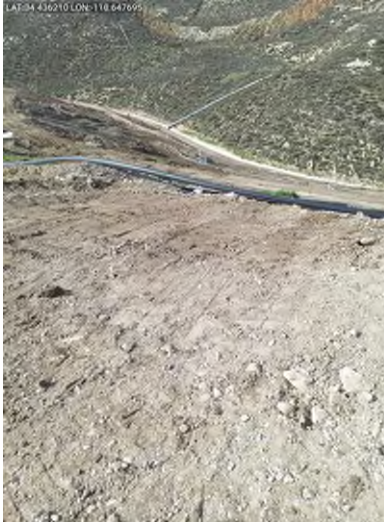
Foto 1

Imagen desde el lado norte, de la cubierta superior. No es viable realizar una inspección normal de la pendiente occidental porque podría presentar problemas de seguridad.

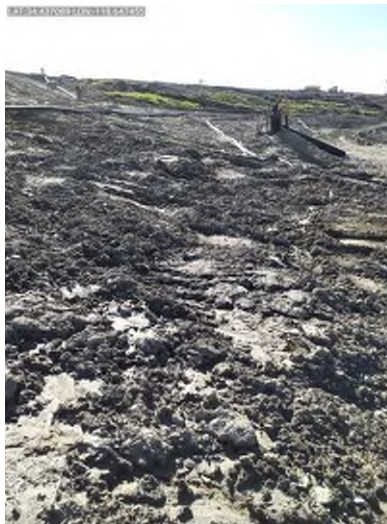
Foto 1

Imagen desde el lado norte; no se encontraron filtraciones. No es viable realizar una inspección normal de la pendiente occidental porque podría presentar problemas de seguridad.

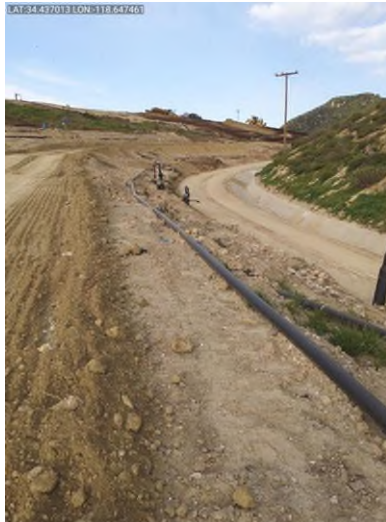
Foto 1

Imagen desde la calle perimetral del lado norte. No es viable realizar una inspección normal de la pendiente occidental porque podría presentar problemas de seguridad.

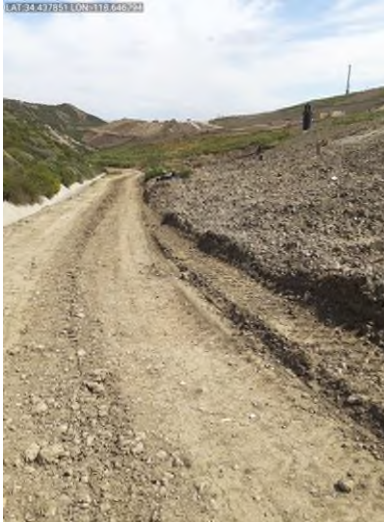
Foto 1

Imagen desde la calle perimetral del lado norte. No es viable realizar una inspección normal de la pendiente occidental porque podría presentar problemas de seguridad.

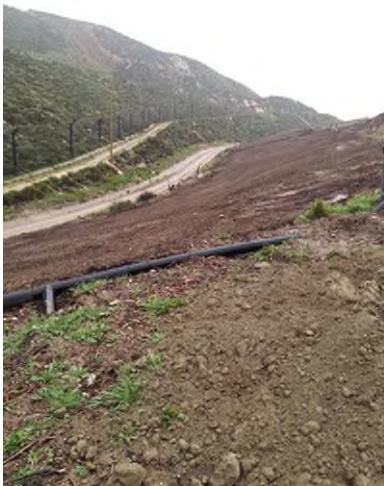
Foto 1

Imagen desde la calle perimetral del lado norte. No es viable realizar una inspección normal de la pendiente occidental porque podría presentar problemas de seguridad.

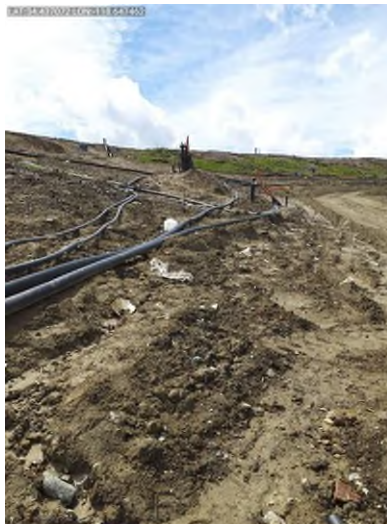
Foto 1

Imagen desde la calle perimetral del lado norte. No es viable realizar una inspección normal de la pendiente occidental porque podría presentar problemas de seguridad.

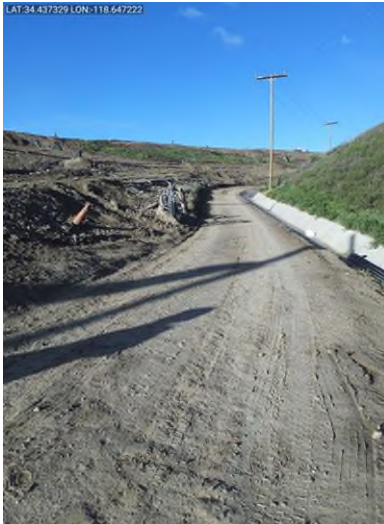
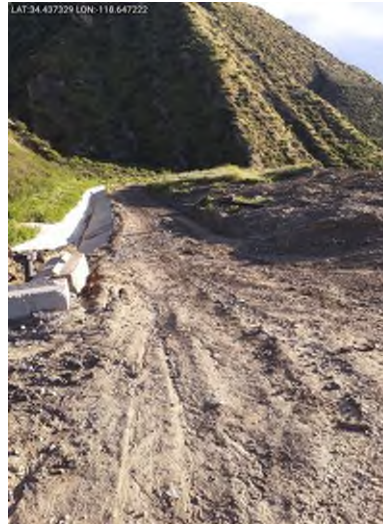
Imagen desde la calle perimetral del lado norte. No es viable realizar una inspección normal de la pendiente occidental porque podría presentar problemas de seguridad.

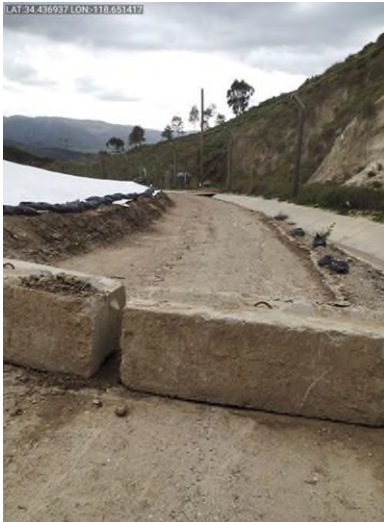
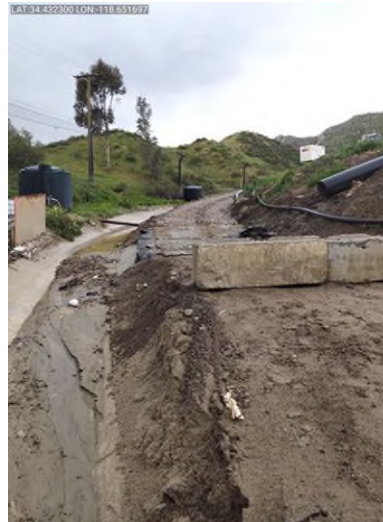
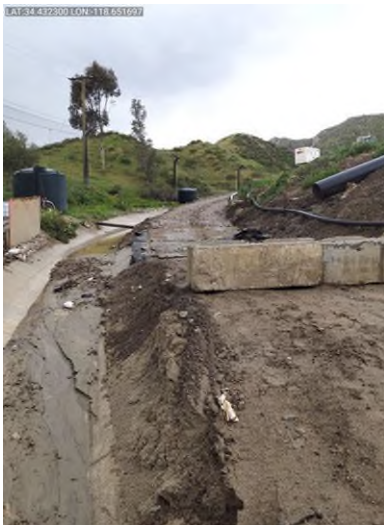
Imágenes desde ambos extremos de la calle perimetral del lado oeste. No es viable realizar una inspección normal de la pendiente occidental porque podría presentar problemas de seguridad.
