**Asunto: Informe de Inspecci n Semanal de Lixiviado de Chiquita Canyon, LLC sobre el Orden de Depuraci n Estipulado (Caso No. 6177-4), Condici n 27(c)**

Adjunto: Registros de Inspecciones de Lixiviados del 25 al 31 de marzo de 2024

# 4050 - Inspección de Filtraciones/Acumulaciones de Lixiviados de Chiquita

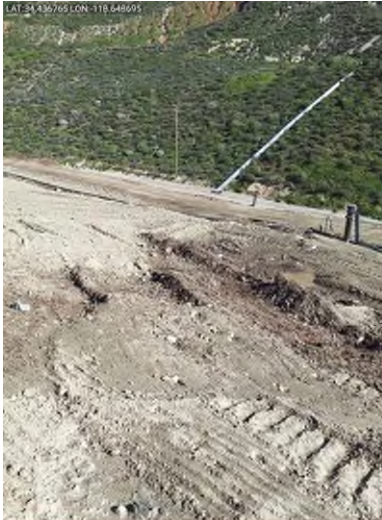
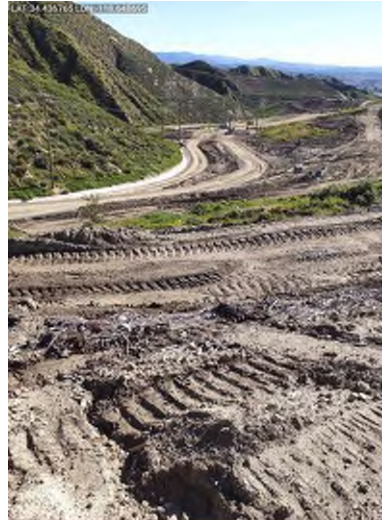
Lado norte desde la cubierta superior. No es viable realizar una inspección normal de la pendiente occidental porque podría presentar problemas de seguridad.

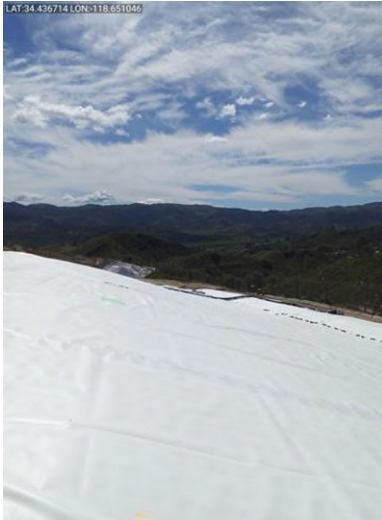
Foto 1

Vista parcial de la calle  
perimetral del lado oeste. No  
es viable realizar una  
inspección normal de la  
pendiente occidental porque  
podría presentar problemas de  
seguridad

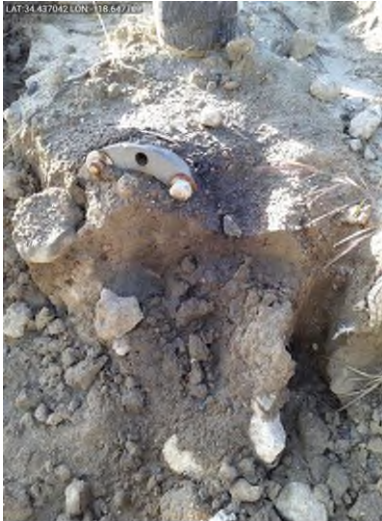
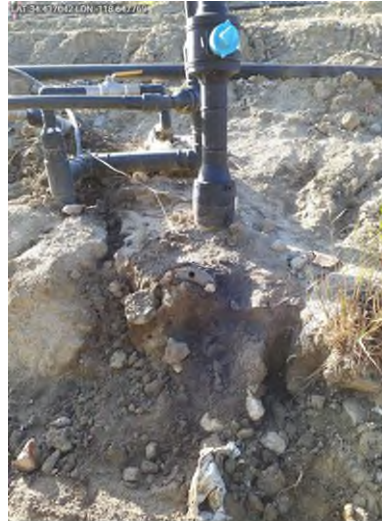
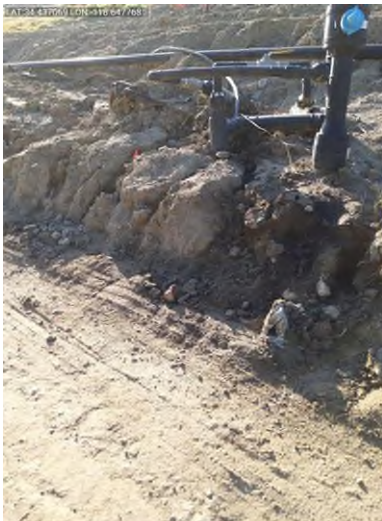
145

4 horas

<1 galón

1 pie cuadrado

Saturado

Estaba perdiendo una pequeña cantidad de lixiviado del caño. Se contuvo con un caño alrededor del área. El equipo de trabajo reparó el caño, extrajo la tierra sucia y se agregó tierra nueva al área.

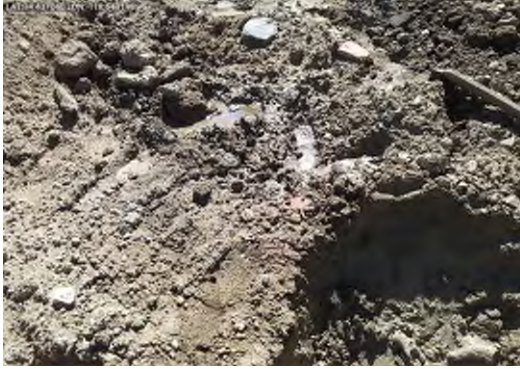
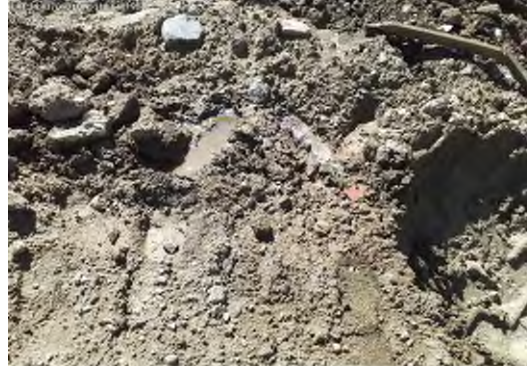
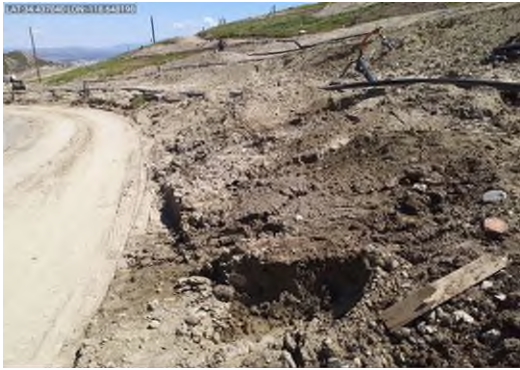
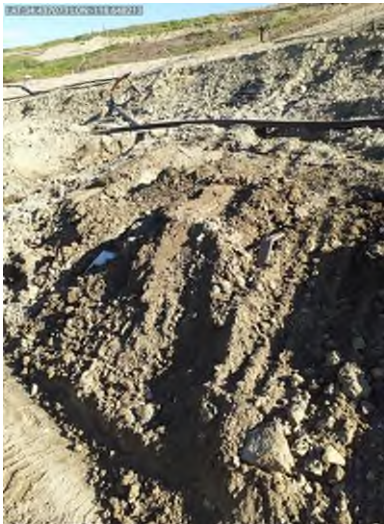
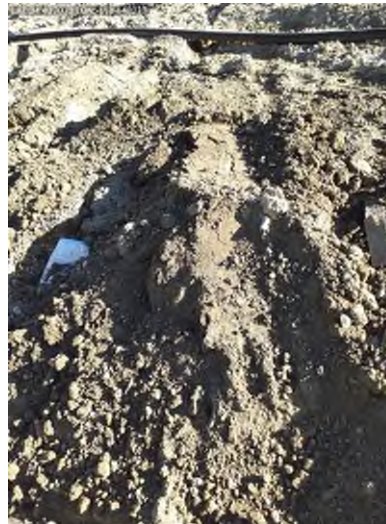
150

3 horas

<1 galón

3 pies cuadrados

Líquido libre estancado

Se llenó con tierra para cubrir y contener la filtración.

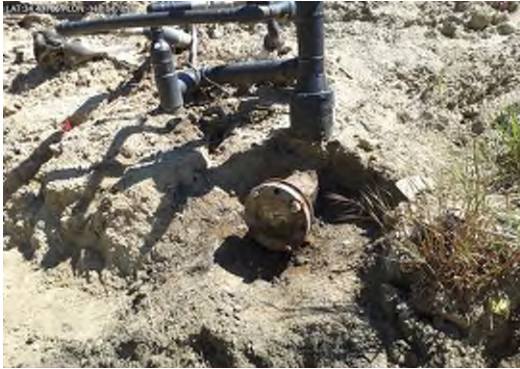
Foto 6

Filtración informada previamente en la cuadrícula 145. Se vació el caño y se ajustaron los pernos. Se reparó completamente.

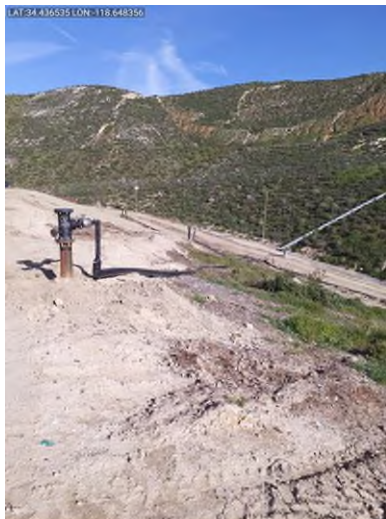
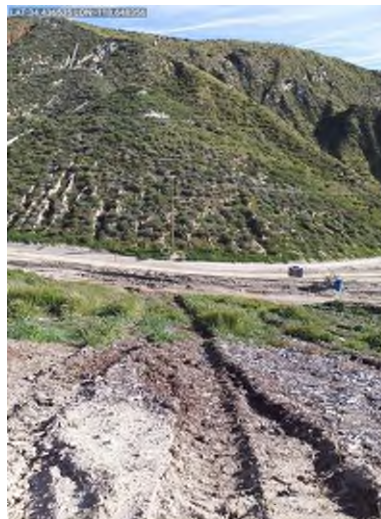
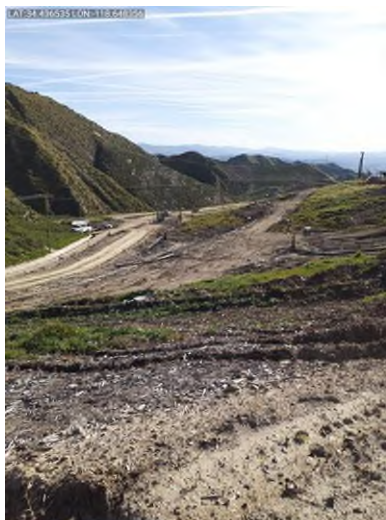
Lado norte desde la cubierta superior. La pendiente occidental fue inspeccionada con un dron; no es viable realizar una inspección normal de la pendiente occidental porque podría presentar problemas de seguridad.

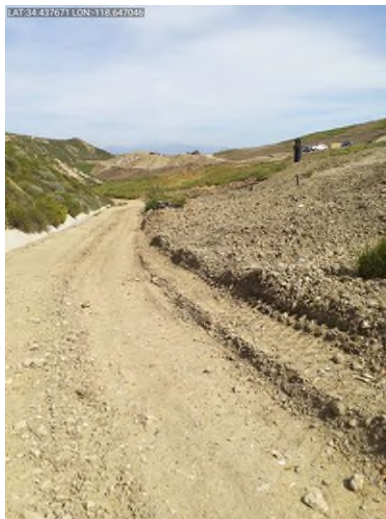
Foto 1

Calle perimetral del lado norte. La pendiente occidental fue inspeccionada con un dron; no es viable realizar una inspección normal de la pendiente occidental porque podría presentar problemas de seguridad.

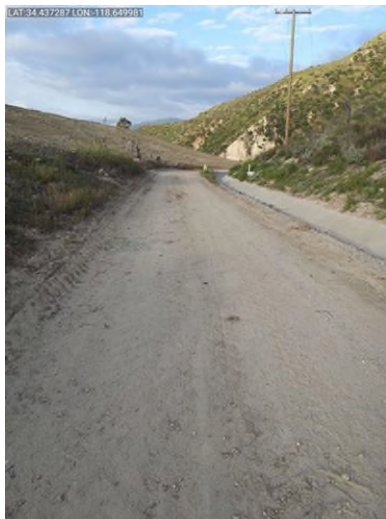
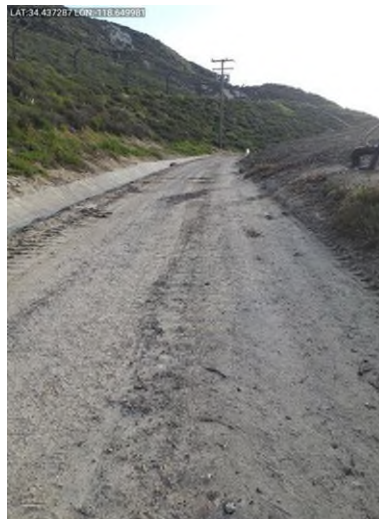
Calle perimetral del lado norte. La pendiente occidental fue inspeccionada con un dron; no es viable realizar una inspección normal de la pendiente occidental porque podría presentar problemas de seguridad.

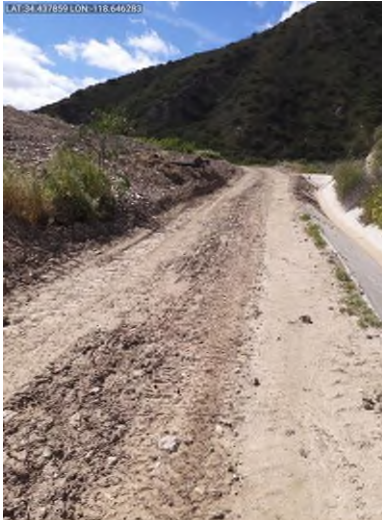
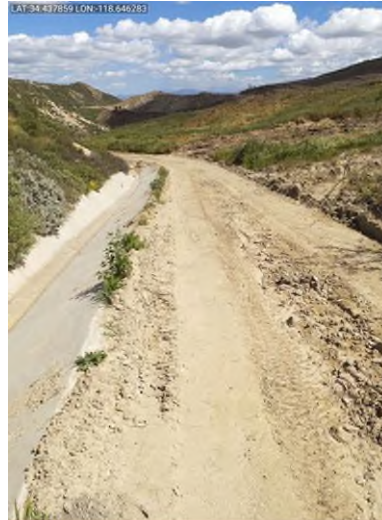
Calle perimetral del lado norte. La pendiente occidental fue inspeccionada con un dron; no es viable realizar una inspección normal de la pendiente occidental porque podría presentar problemas de seguridad.

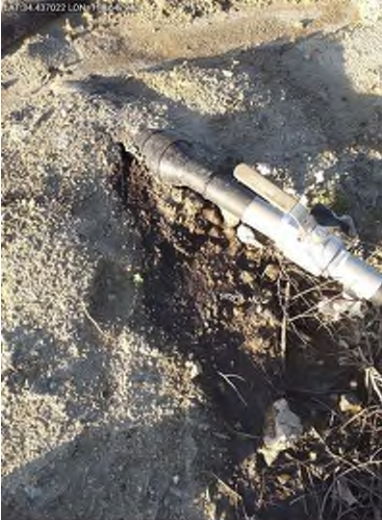
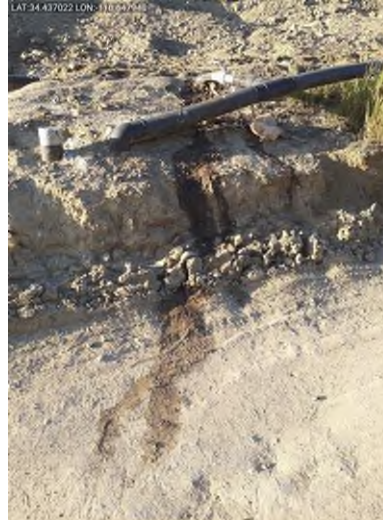
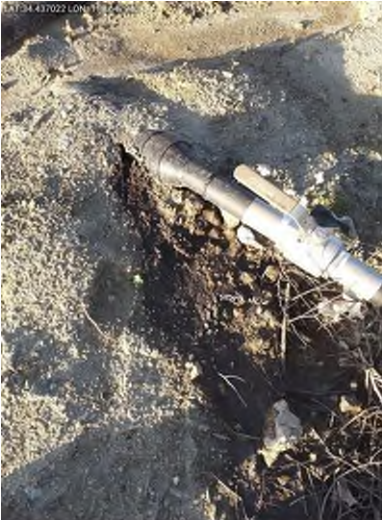
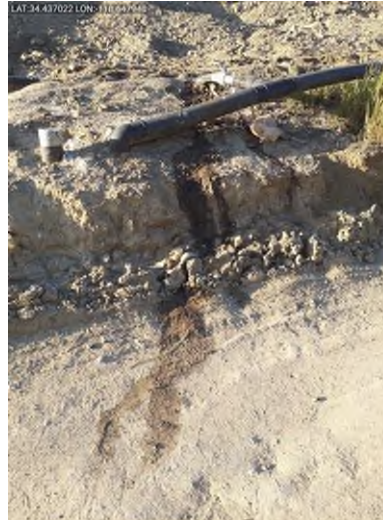
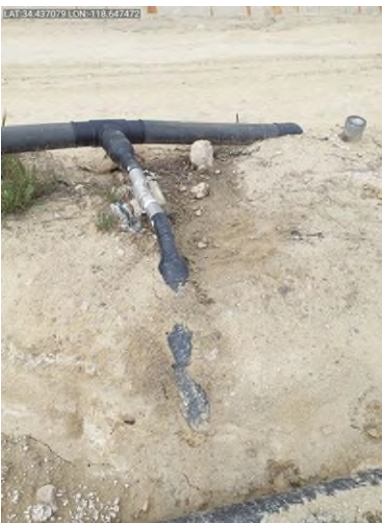
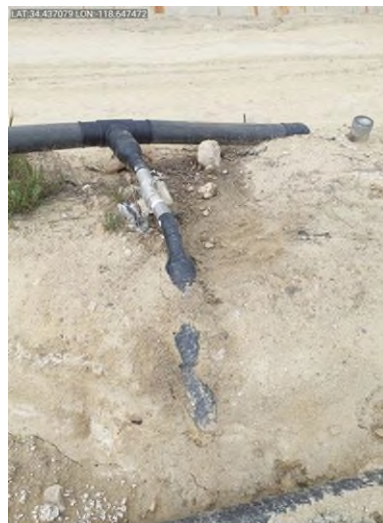
145

12 horas

1-5 galones

12 pies cuadrados

Semiseco

Los grupos de trabajo arreglaron el caño y se agregó tierra nueva al área.

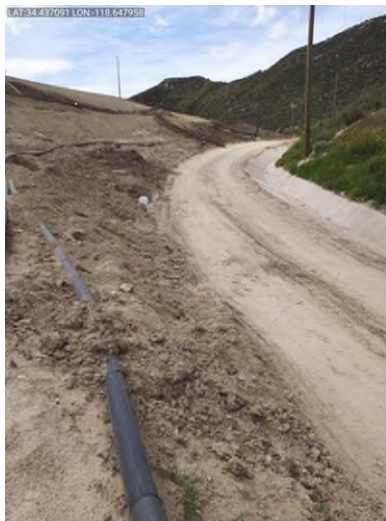
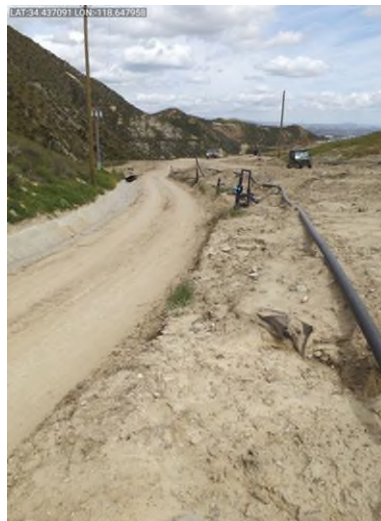
Calle perimetral del lado norte. La pendiente occidental fue inspeccionada con un dron; no es viable realizar una inspección normal de la pendiente occidental porque podría presentar problemas de seguridad.

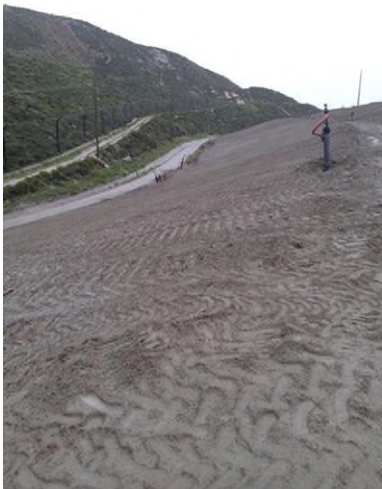
Foto 1

Calle perimetral del lado norte. La pendiente occidental fue inspeccionada con un dron; no es viable realizar una inspección normal de la pendiente occidental porque podría presentar problemas de seguridad.

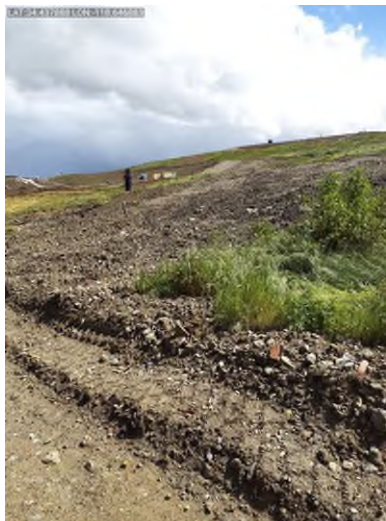
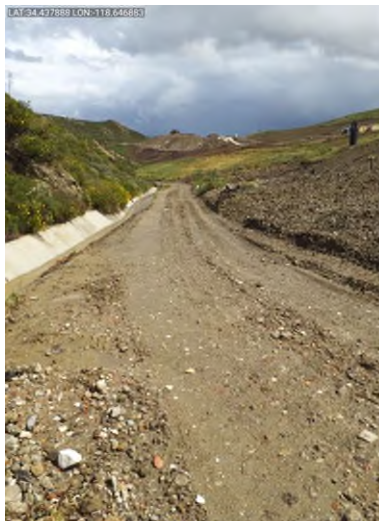
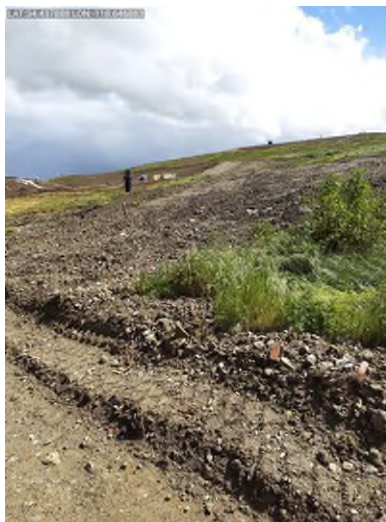
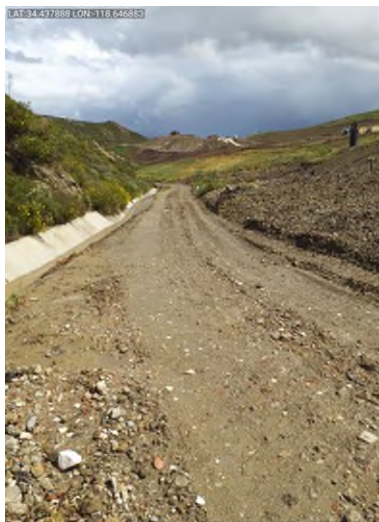
Calle perimetral del lado norte. La pendiente occidental fue inspeccionada con un dron; no es viable realizar una inspección normal de la pendiente occidental porque podría presentar problemas de seguridad.

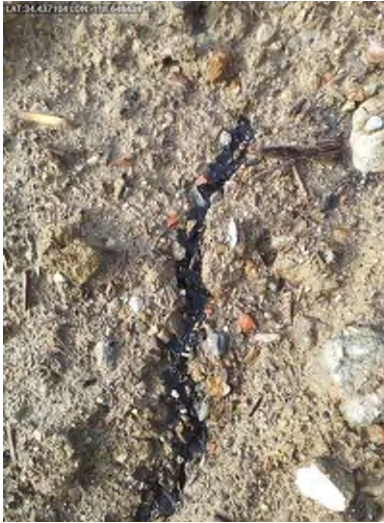
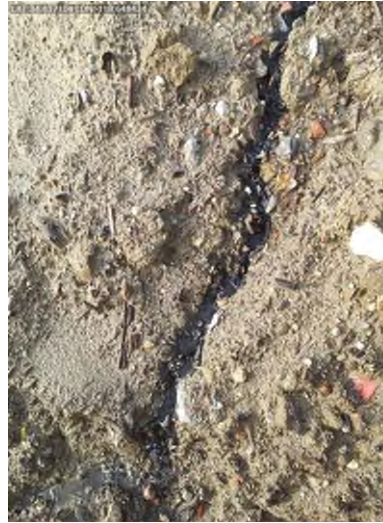
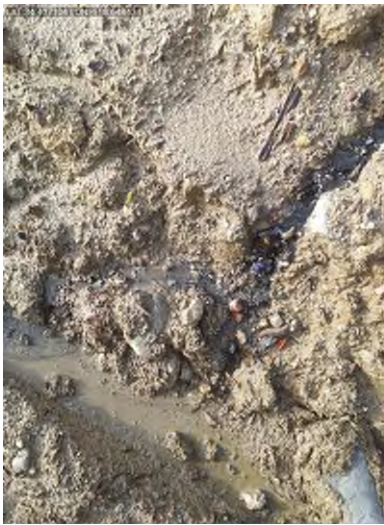
150

2 horas

<1 galón

5 pies cuadrados

Líquido libre estancado

Se limpió el lixiviado del área y se agregó tierra nueva.
