CHIQUITA CANYON
Una Empresa de Waste Connections

**Asunto: Informe de Inspecci n Semanal de Lixiviado de Chiquita Canyon, LLC
sobre el Orden de Depuraci n Estipulado (Caso No. 6177-4), Condici n
27(c)**

Adjunto: Registros de Inspecciones de Lixiviados del 1 al 7 de abril de 2024

4050 - Inspección de Filtraciones/Acumulaciones de Lixiviados de Chiquita

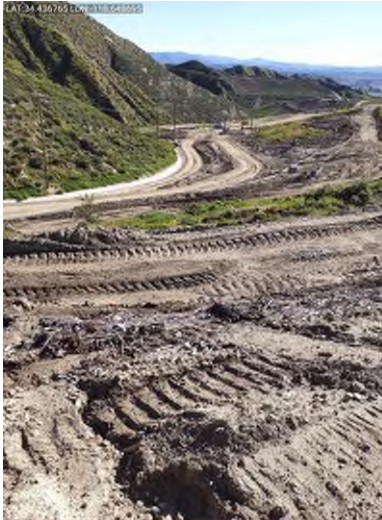
Foto 1

Lado norte desde la cubierta superior. La pendiente occidental fue inspeccionada con un dron; no es viable realizar una inspección normal de la pendiente occidental porque podría presentar problemas de seguridad.

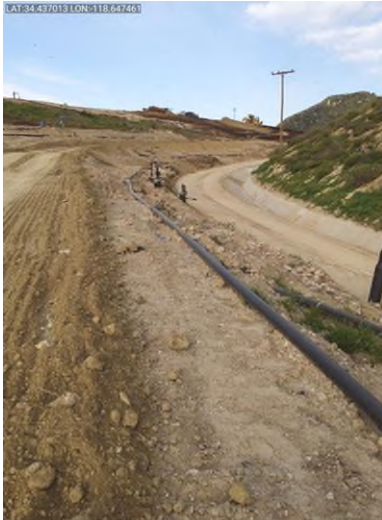
Foto 1

Lado norte desde la calle perimetral. La pendiente occidental fue inspeccionada con un dron; no es viable realizar una inspección normal de la pendiente occidental porque podría presentar problemas de seguridad.

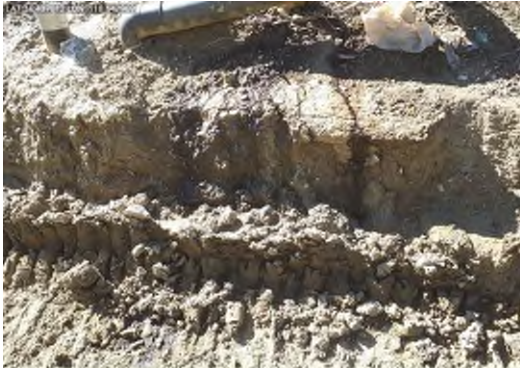
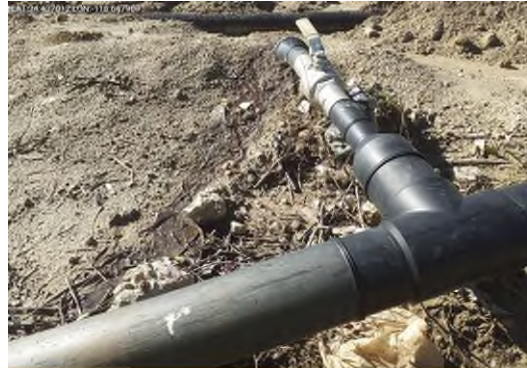
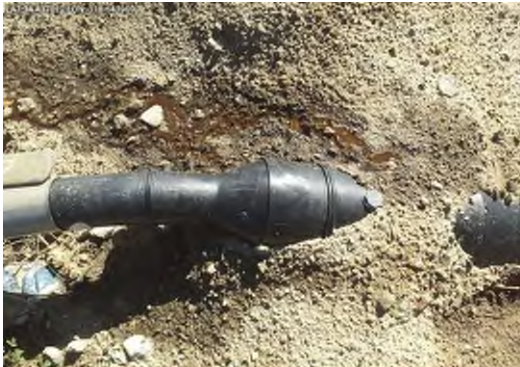
5 horas

<1 galón

5 pies cuadrados

1 - Se Detectó Un Olor Muy Suave

Líquido libre estancado

Área cubierta con tierra fresca

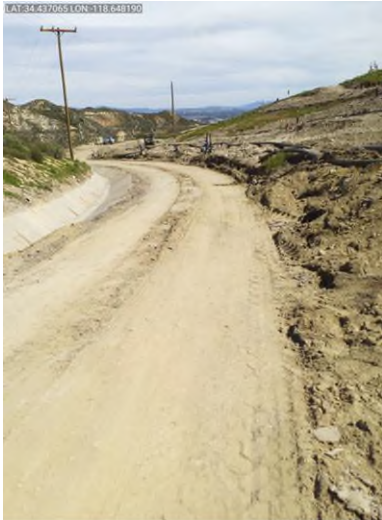
Foto 1

Lado norte desde la calle perimetral. La pendiente occidental fue inspeccionada con un dron; no es viable realizar una inspección normal de la pendiente occidental porque podría presentar problemas de seguridad.

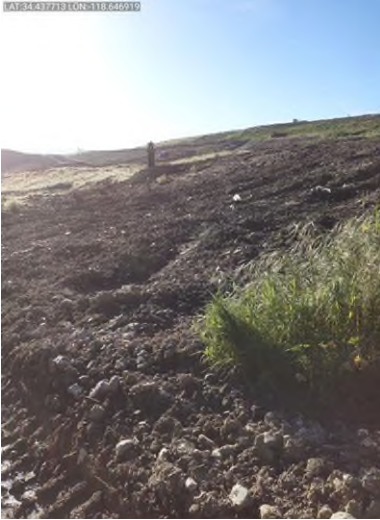
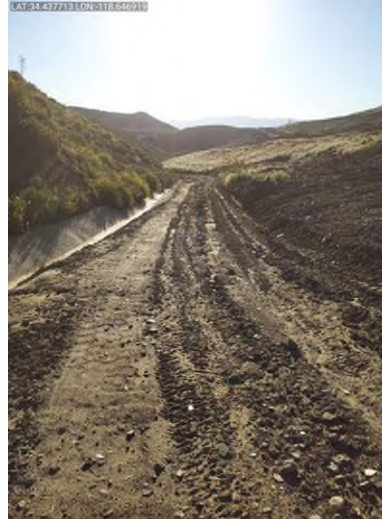
Calle perimetral del lado norte. La pendiente occidental fue inspeccionada con un dron; no es viable realizar una inspección normal de la pendiente occidental porque podría presentar problemas de seguridad.

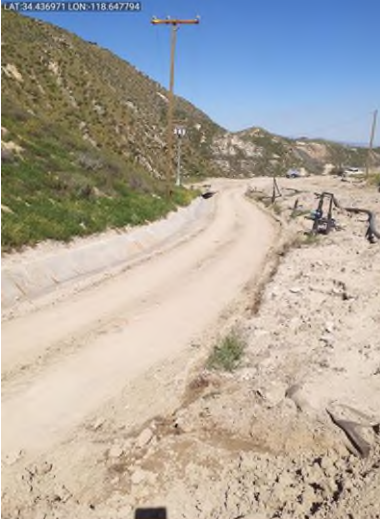
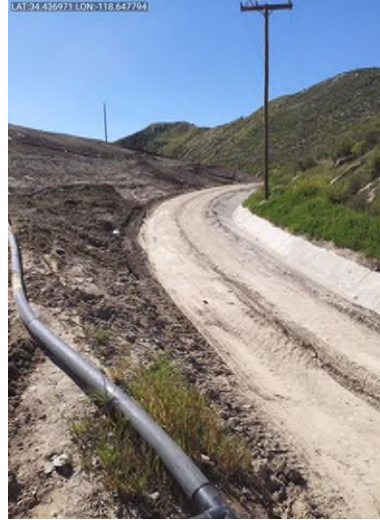
Calle perimetral del lado norte. La pendiente occidental fue inspeccionada con un dron; no es viable realizar una inspección normal de la pendiente occidental porque podría presentar problemas de seguridad.

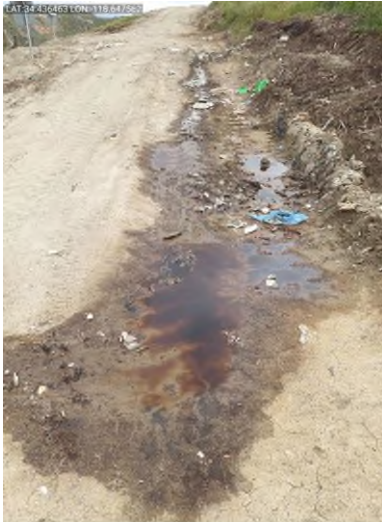
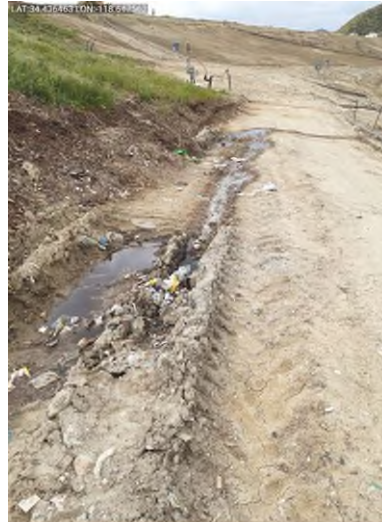
2 horas

10-20 galones

100 pies cuadrados

1 - Se Detectó Un Olor Muy Suave

Líquido libre estancado

Vino un camión a aspirar el área, cubierto de tierra fresca y se llevó un seguimiento del área.

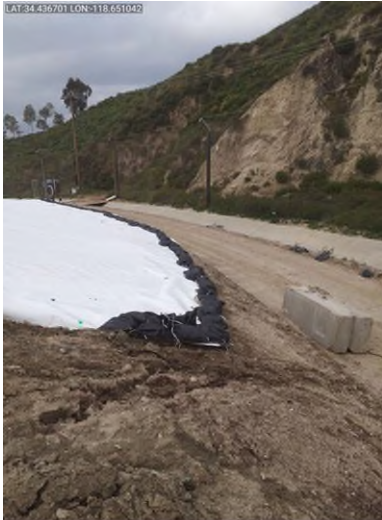
Foto 1

Calle perimetral de la esquina noroeste La pendiente occidental fue inspeccionada con un dron; no es viable realizar una inspección normal de la pendiente occidental porque podría presentar problemas de seguridad.

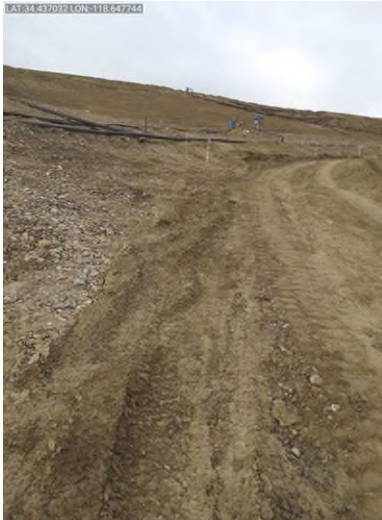
Foto 1

Calle del lado norte. La pendiente occidental fue inspeccionada con un dron; no es viable realizar una inspección normal de la pendiente occidental porque podría presentar problemas de seguridad

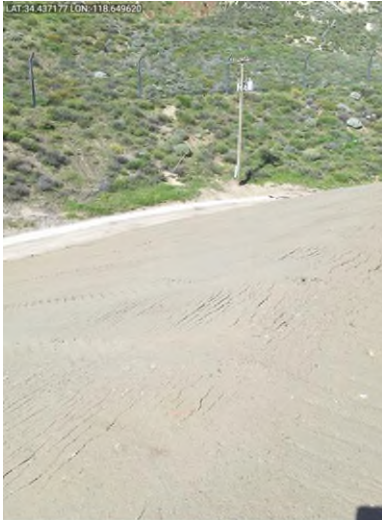
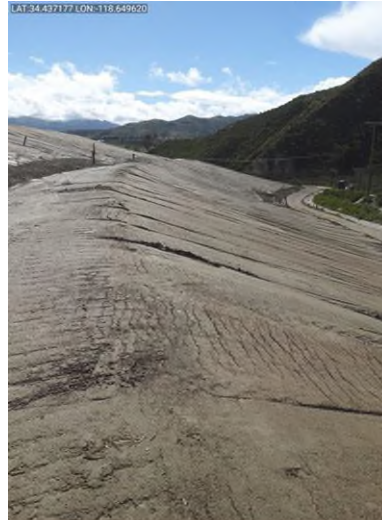
Calle superior del lado norte
La pendiente occidental fue inspeccionada con un dron; no es viable realizar una inspección normal de la pendiente occidental porque podría presentar problemas de seguridad.

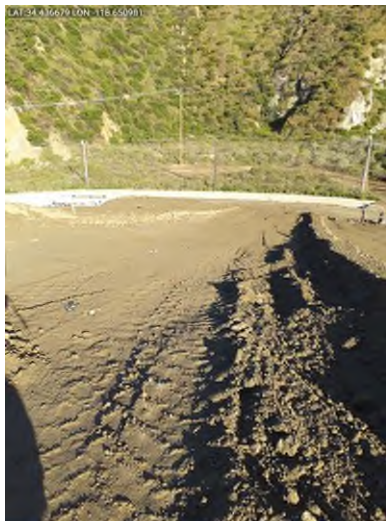
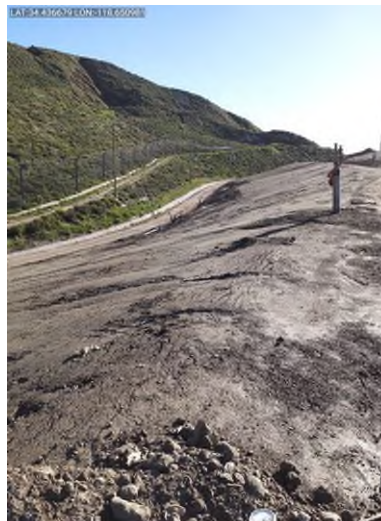
Esquina noroeste de la calle.
La pendiente occidental fue inspeccionada con un dron; no es viable realizar una inspección normal de la pendiente occidental porque podría presentar problemas de seguridad.

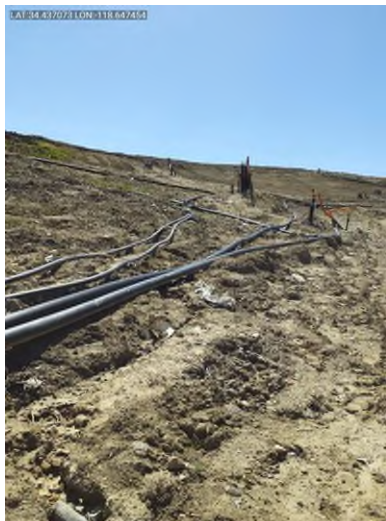
Foto 1

Pendiente del lado norte. La pendiente occidental fue inspeccionada con un dron; no es viable realizar una inspección normal de la pendiente occidental porque podría presentar problemas de seguridad

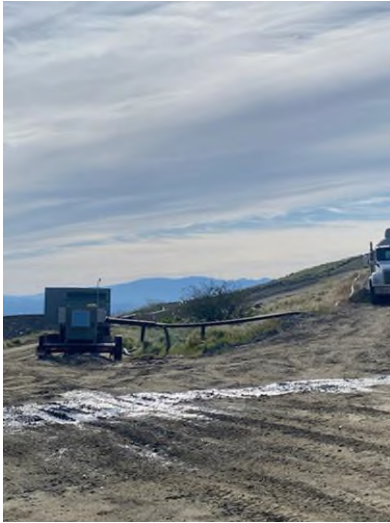
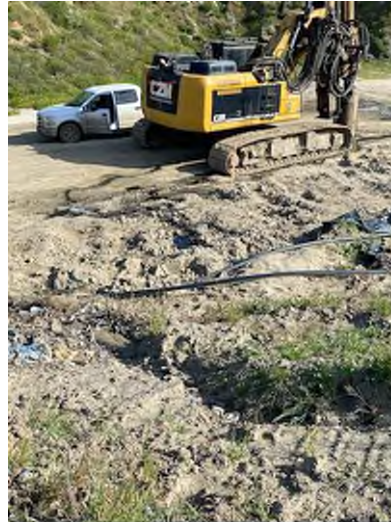
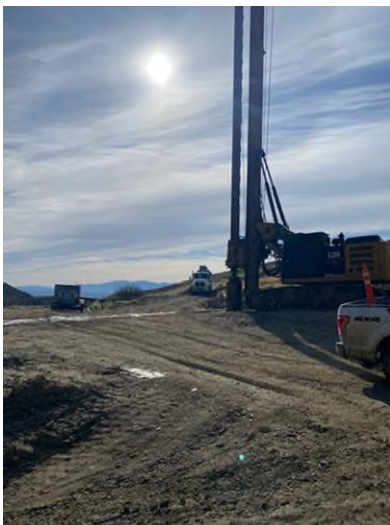
3 horas

10-20 galones

200 pies

2 - Se Detectó Un Olor Suave

Líquido libre estancado

Se aspiró el líquido estancado con un camión de vacío. Se realizó un trabajo para ajustar el área y se agregó tierra nueva. Imagen cerca de la filtración después de haberse realizado la reparación. Tuvimos problemas de conexión con la Tablet y no se cargaron las otras imágenes del área.

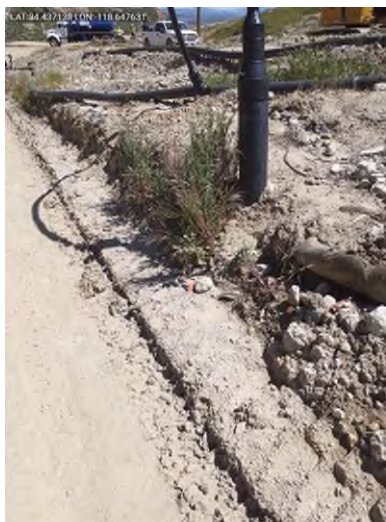
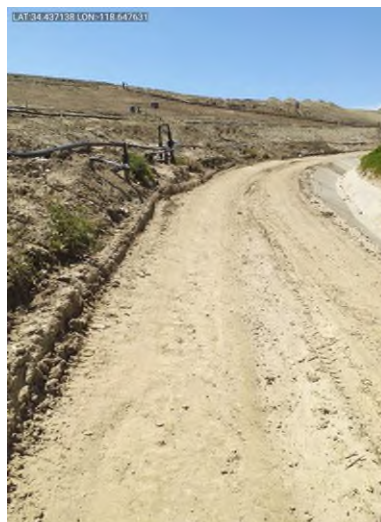
Calle perimetral del lado norte. La pendiente occidental fue inspeccionada con un dron; no es viable realizar una inspección normal de la pendiente occidental porque podría presentar problemas de seguridad.
