**Asunto: Informe de Inspecci n Semanal de Lixiviado de Chiquita Canyon, LLC
sobre el Orden de Depuraci n Estipulado (Caso No. 6177-4), Condici n
27(c)**

Adjunto: Registros de Inspecciones de Lixiviados del 6 al 12 de Mayo de 2024

4050 - Inspección de Filtraciones/Acumulaciones de Lixiviados de Chiquita

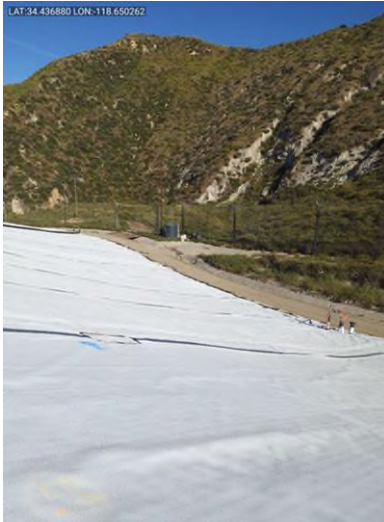
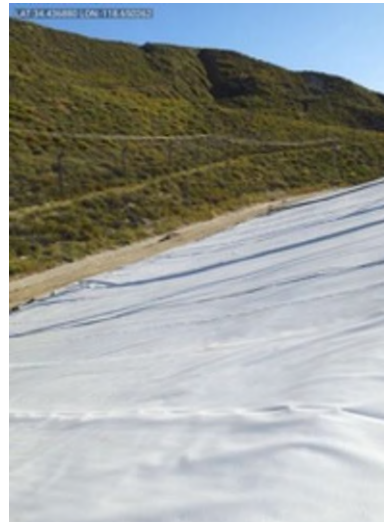
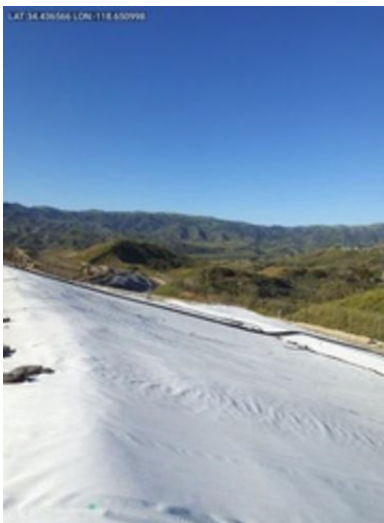
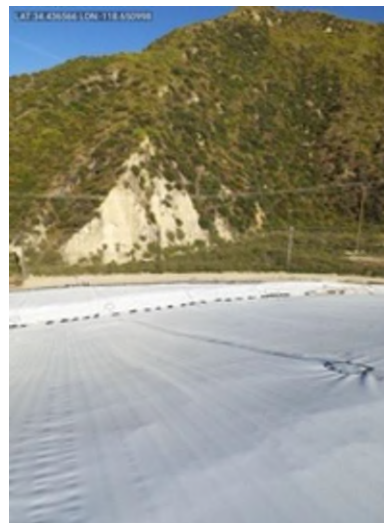
Descripción del lugar de la fotografía donde no hay filtración o acumulación de lixiviados.

Calle perimetral desde la calle del banco.

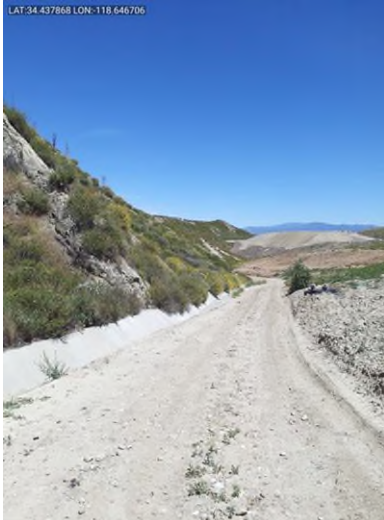
Foto 1

Descripción del lugar de la fotografía donde no hay filtración o acumulación de lixiviados.

Calle perimetral del norte.

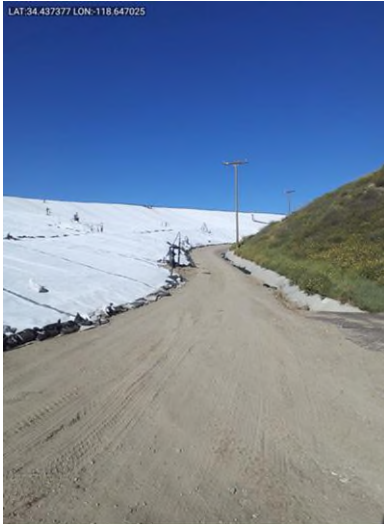
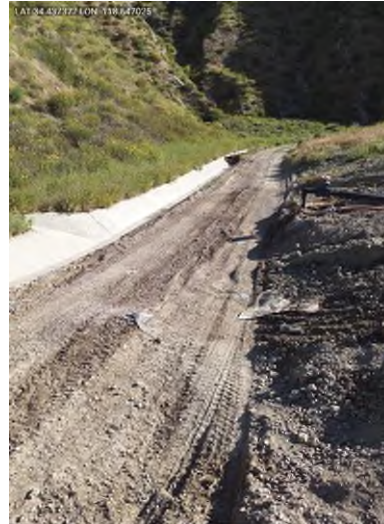
Descripción del lugar de la fotografía donde no hay filtración o acumulación de lixiviados.

Calle perimetral del norte.

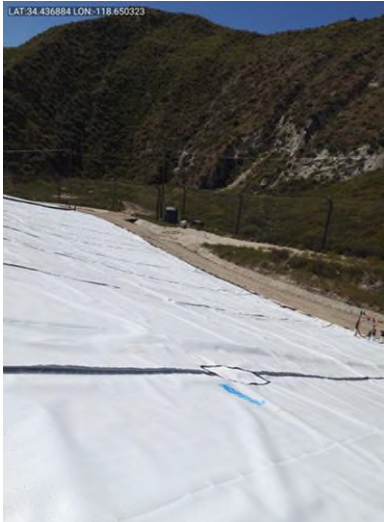
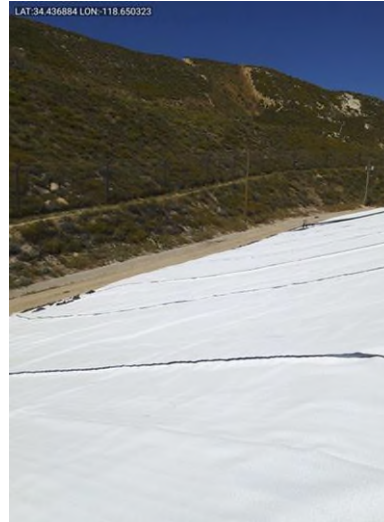
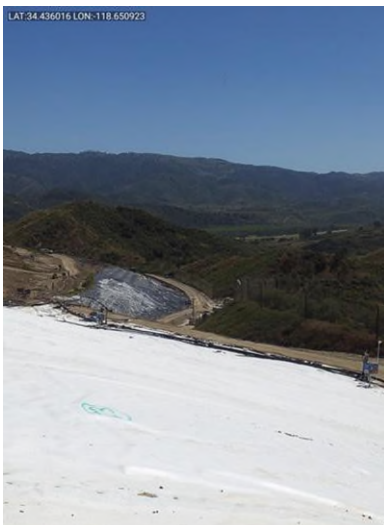
Descripción del lugar de la fotografía donde no hay filtración o acumulación de lixiviados.

Calle perimetral desde la calle del banco.

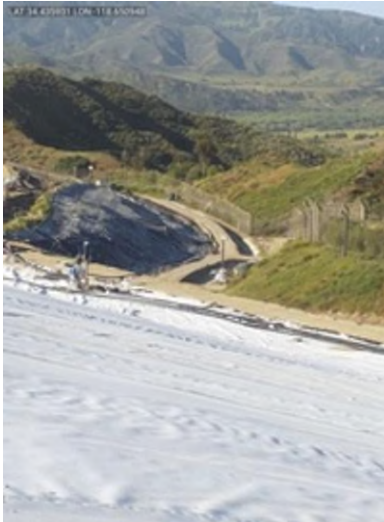
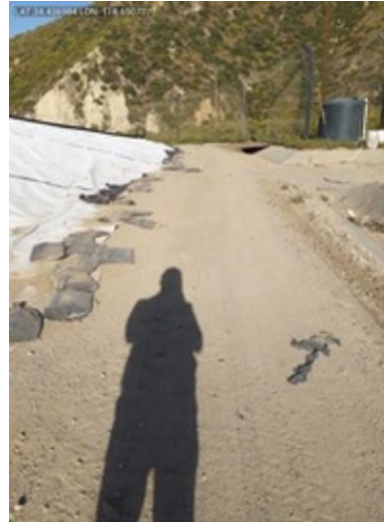
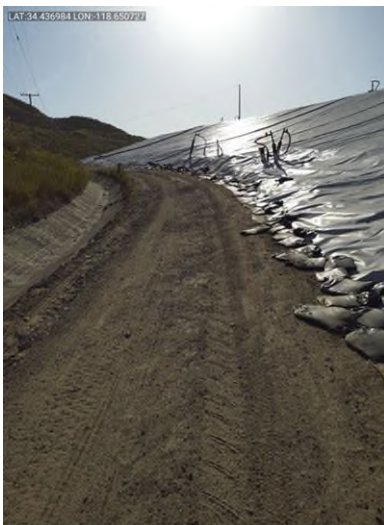
Descripción del lugar de la fotografía donde no hay filtración o acumulación de lixiviados.

Calle perimetral

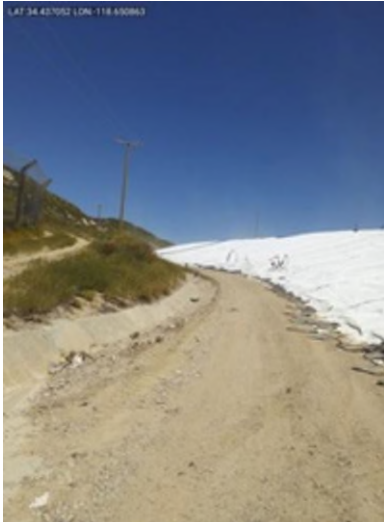
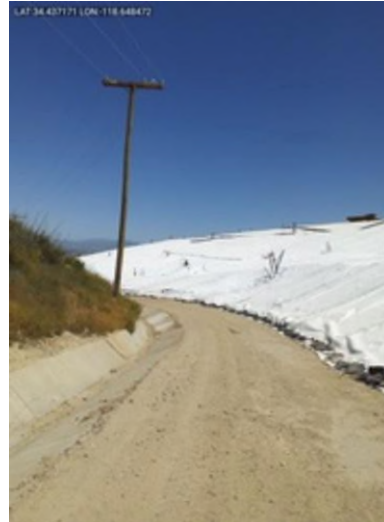
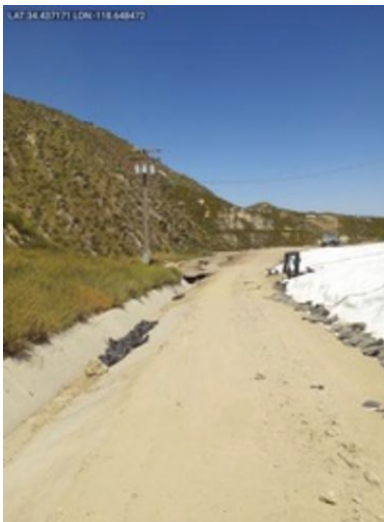
Descripción del lugar de la fotografía donde no hay filtración o acumulación de lixiviados.

Calle perimetral del norte.

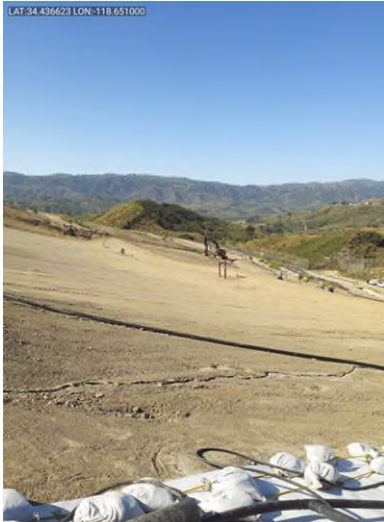
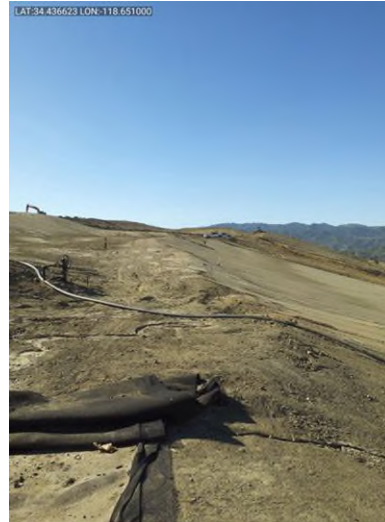
Descripción del lugar de la fotografía donde no hay filtración o acumulación de lixiviados.

Lado oeste de la calle del banco

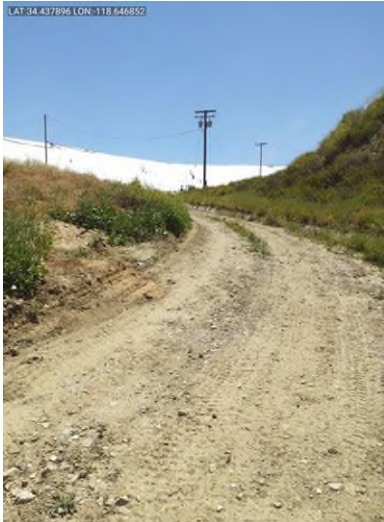
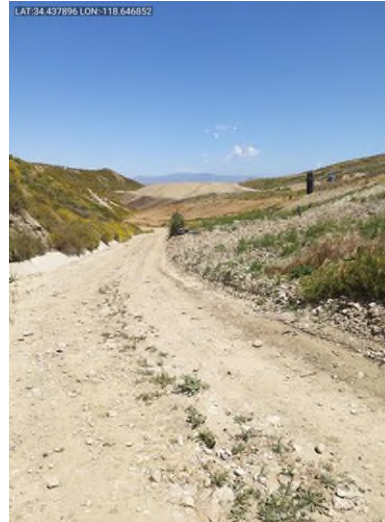
Descripción del lugar de la fotografía donde no hay filtración o acumulación de lixiviados.

Calle perimetral del lado norte

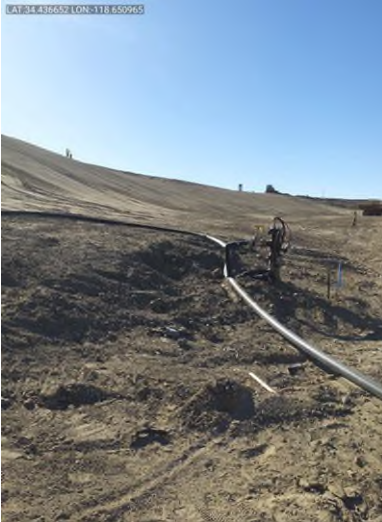
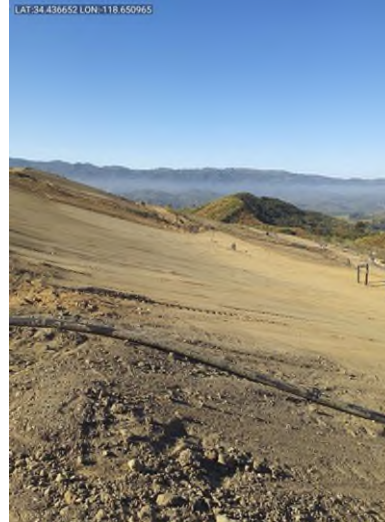
Descripción del lugar de la fotografía donde no hay filtración o acumulación de lixiviados.

Lado oeste de la calle del banco

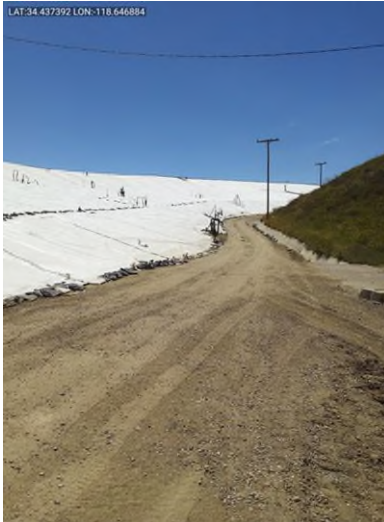
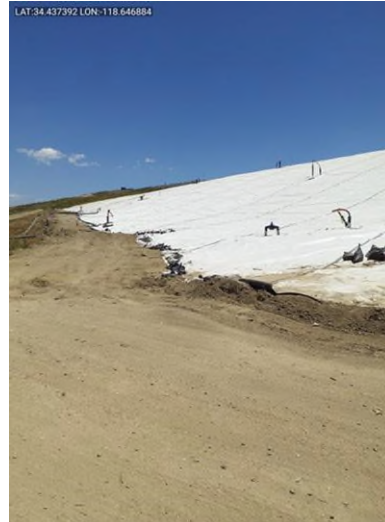
Descripción del lugar de la fotografía donde no hay filtración o acumulación de lixiviados.

Calle perimetral del lado norte

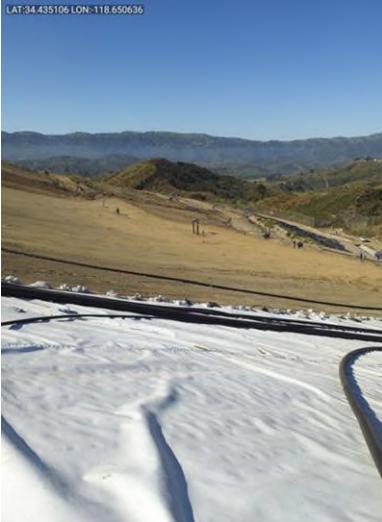
Foto 1

Descripción del lugar de la fotografía donde no hay filtración o acumulación de lixiviados.

Lado oeste de la calle del banco

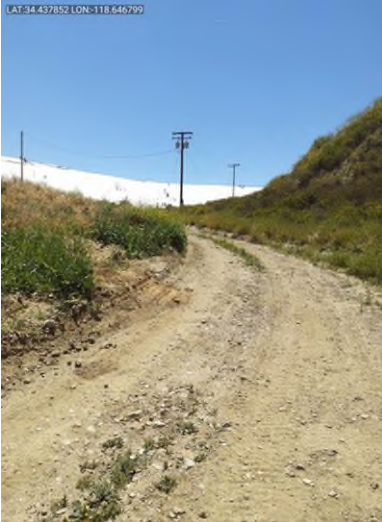
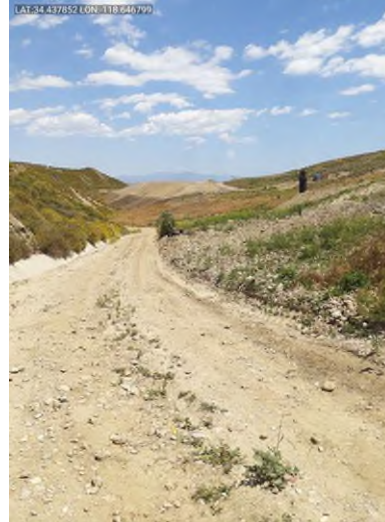
Descripción del lugar de la fotografía donde no hay filtración o acumulación de lixiviados.

Calle perimetral del lado norte

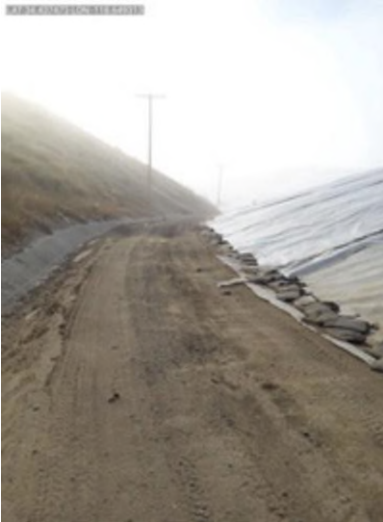
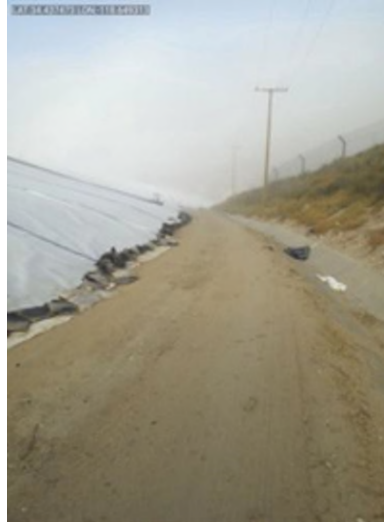
Descripción del lugar de la fotografía donde no hay filtración o acumulación de lixiviados.

Calle perimetral del norte.

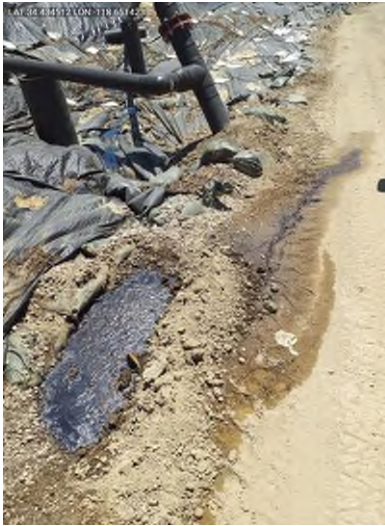
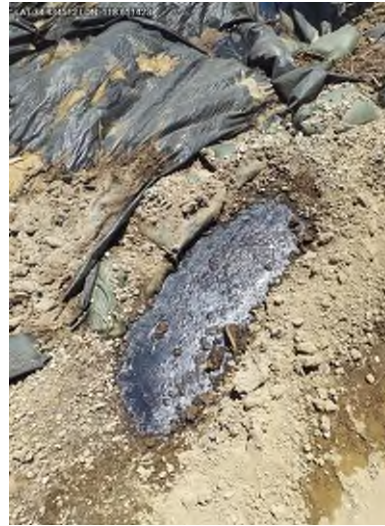
201

4 horas

6-10 galones

3 pies

4 - Olor Fuerte

Líquido libre estancado

Se construcción un terraplén alrededor de la acumulación para contener la filtración. Se agregó tierra nueva al área de la calle perimetral impactada por la filtración.
