CHIQUITA CANYON

Asunto: Informe de Inspecci n Semanal de Lixiviado de Chiquita Canyon, LLC sobre el Orden de Depuraci n Estipulado (Caso No. 6177-4), Condici n 27(c)

4050 - Inspección de Filtraciones/Acumulaciones de Lixiviados de Chiquita

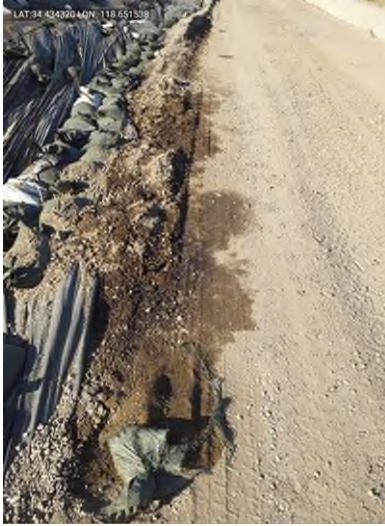
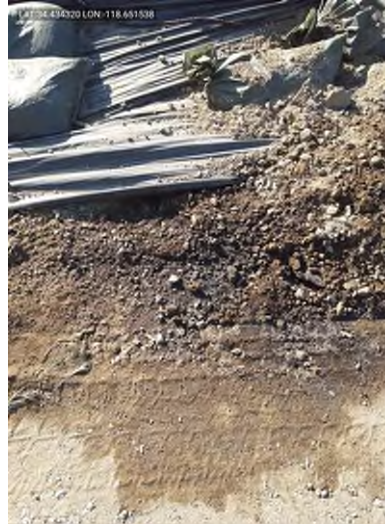
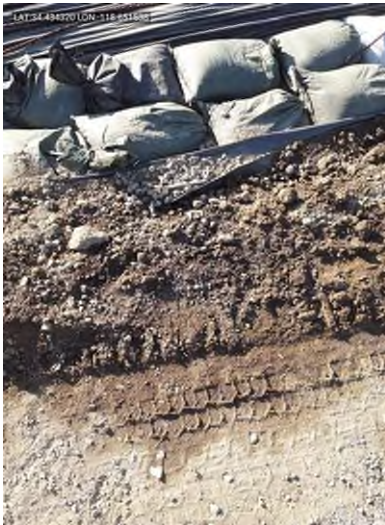
201

12 horas

1-5 galones

20 pies cuadrados

3 - Olor Moderado

Saturado

Se creó el terraplén y se agregó tierra nueva en el lugar para cubrir la filtración.

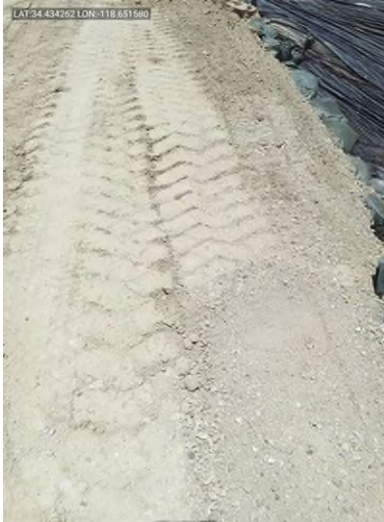
Foto 1

La filtración de esta mañana se contuvo con tierra.

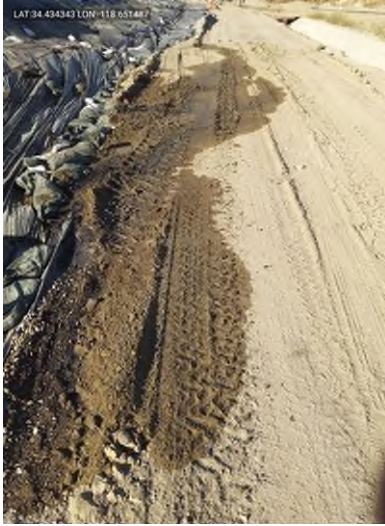
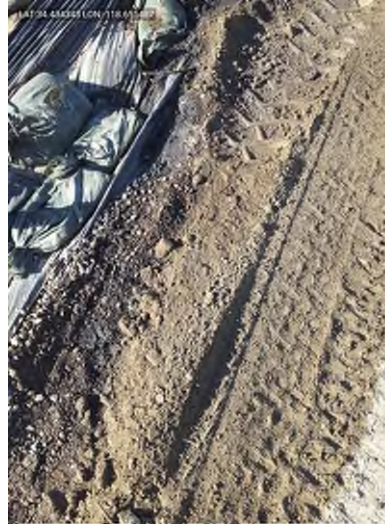
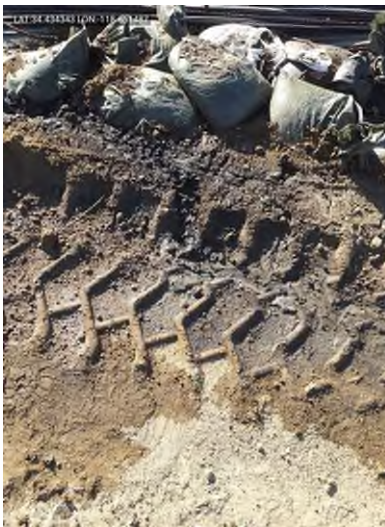
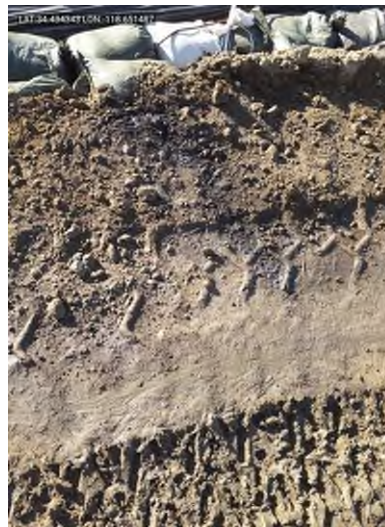
201

21-50 galones

30 pies cuadrados

4 - Olor Fuerte

Saturado

Continuó la filtración desde ayer, se contuvo con otro terraplén y se cubrió con tierra nueva.

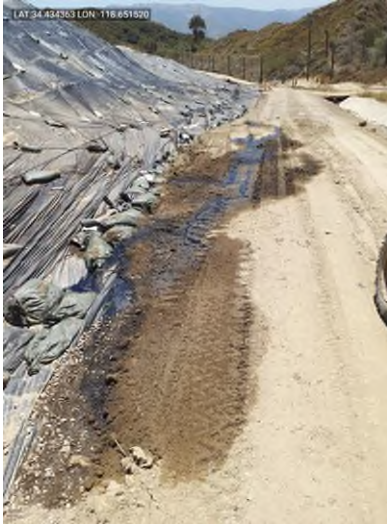
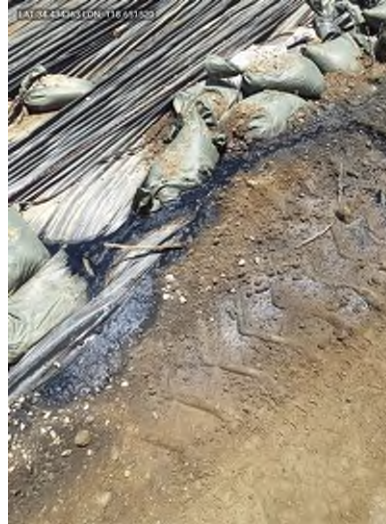
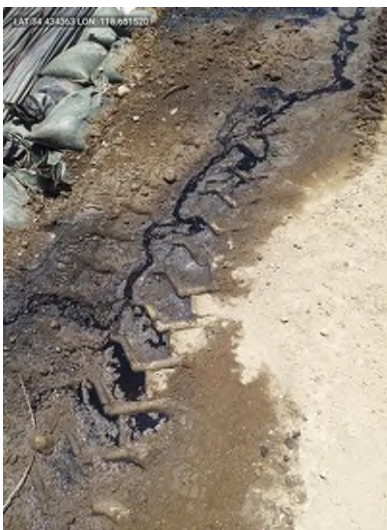
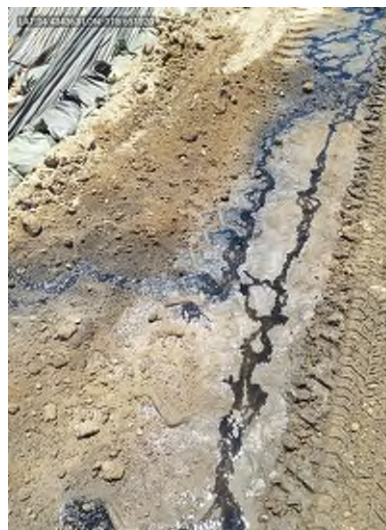
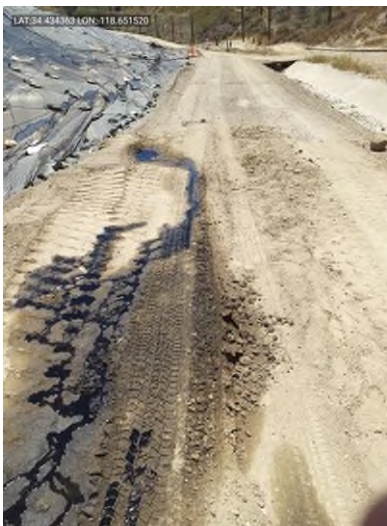
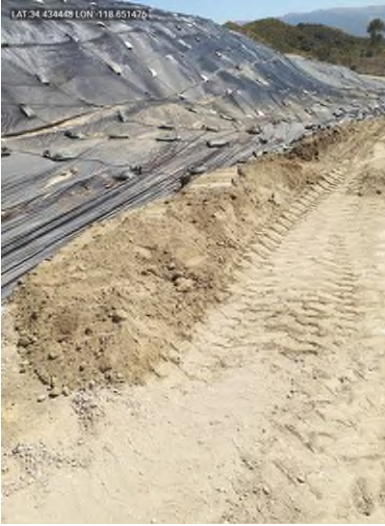
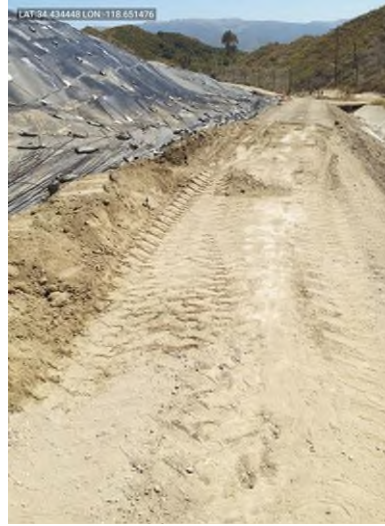
201

21-50 galones

50 pies cuadrados

4 - Olor Fuerte

Líquido libre estancado

No pudo contenerse la filtración esta mañana y se dispersó sobre la calle perimetral.

Se removió la tierra sucia y se construyó un terraplén para contener la filtración; se agregó tierra nueva al área.

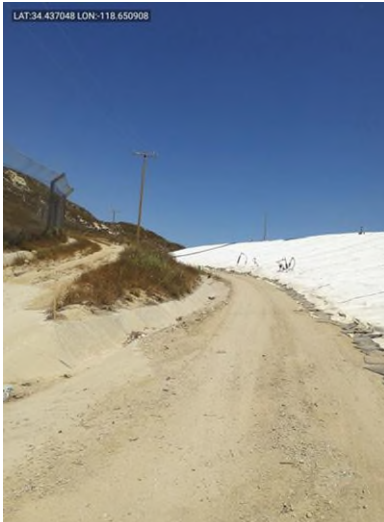
Foto 1

Calle perimetral del norte.
Finalmente se contuvo la filtración de la cuadrícula 201 con el terraplén de tierra.

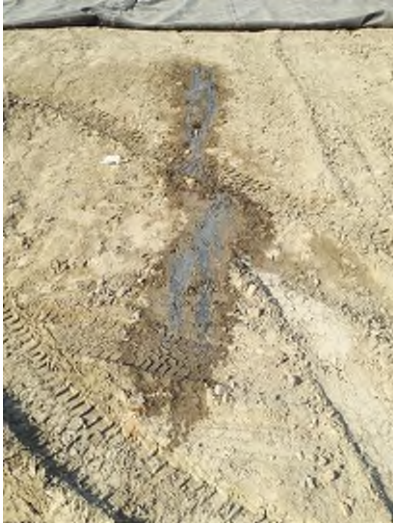
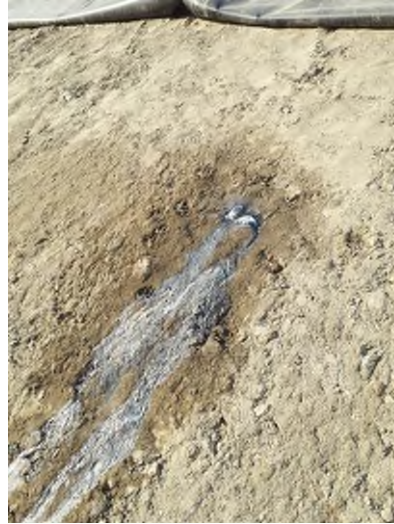
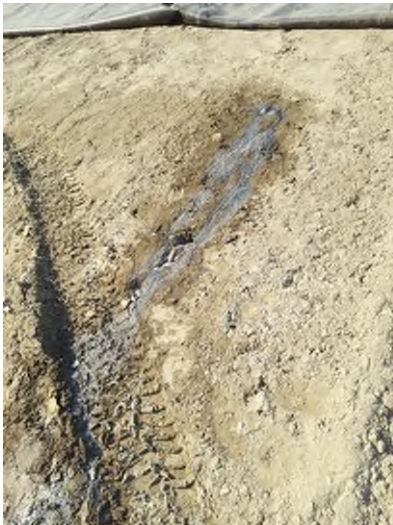
150

11-20 galones

20 pies cuadrados

3 - Olor Moderado

Líquido libre estancado

Se creó un terraplén de tierra para contener la filtración temporalmente hasta que el grupo de trabajo de mantenimiento esté en el sitio mañana durante el horario operativo del sitio. Hasta ese momento se está monitoreando la filtración.

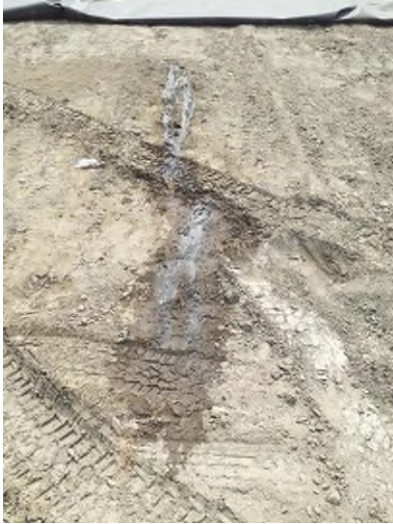
Foto 1

150

11-20 galones

20 pies cuadrados

3 - Olor Moderado

Líquido libre estancado

Se agregó más tierra nueva al área para contener la filtración temporalmente hasta que el grupo de trabajo de mantenimiento esté en el sitio mañana durante el horario operativo del sitio. Hasta ese momento se está monitoreando la filtración.
