**Asunto: Informe de Inspección Semanal de Lixiviado de Chiquita Canyon, LLC
sobre el Orden de Depuración Estipulado (Caso No. 6177-4), Condición 27(c)**

Adjunto: Registros de Inspecciones de Lixiviados del 17 al 23 de junio de 2024

4050 - Inspección de Filtraciones/Acumulaciones de Lixiviados de Chiquita

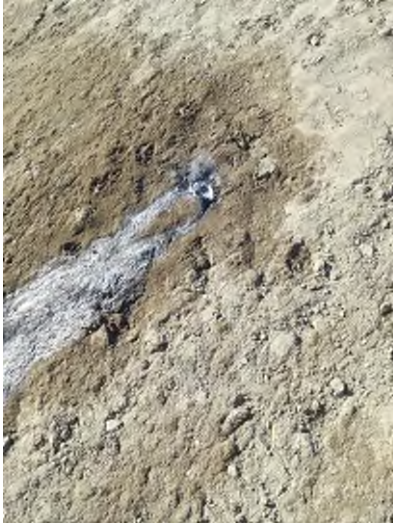
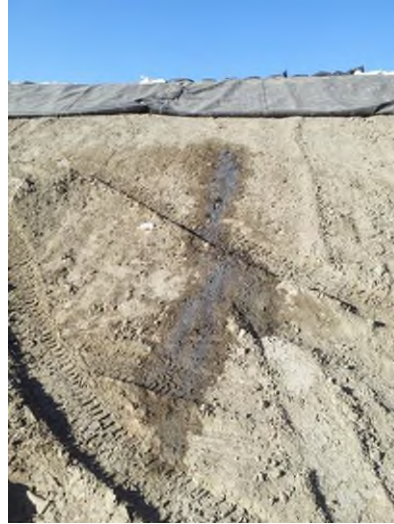
21-50 galones

25 pies cuadrados

3 - Olor Moderado

Líquido libre estancado

La filtración se contuvo hasta la ladera y no se dispersó. Se agregó tierra nueva al área.

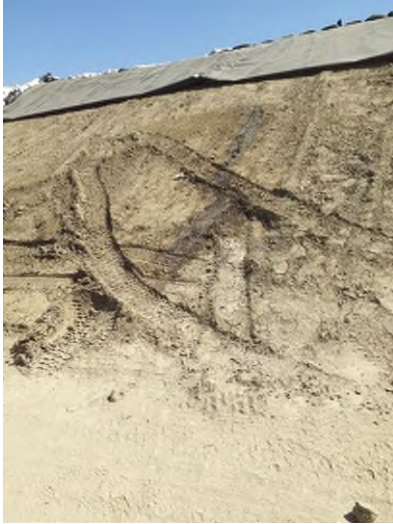
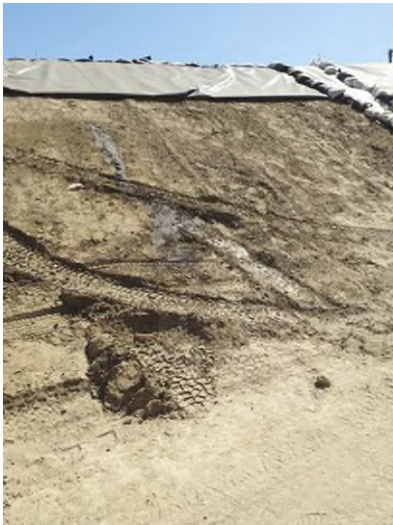
21-50 galones

25 pies cuadrados

3 - Olor Moderado

Líquido libre estancado

La filtración se sigue conteniéndose hasta la pendiente y no se está dispersando. Se agregó tierra nueva al área.

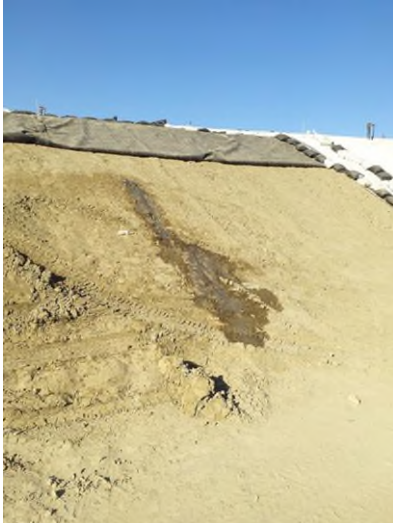
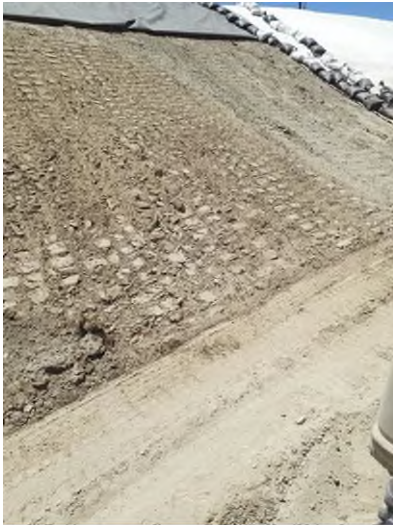
21-50 galones

25 pies cuadrados

3 - Olor Moderado

Líquido libre estancado

Se cubrió la filtración con tierra y se hizo un reconocimiento recorriendo el lugar.

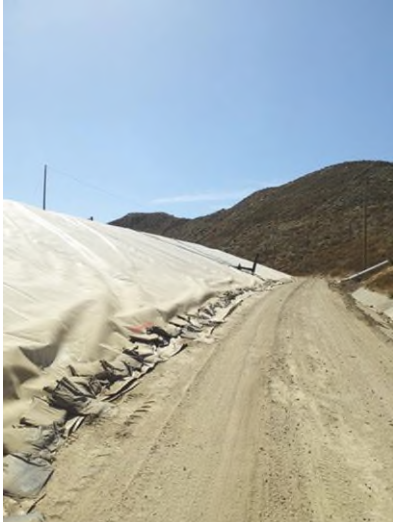
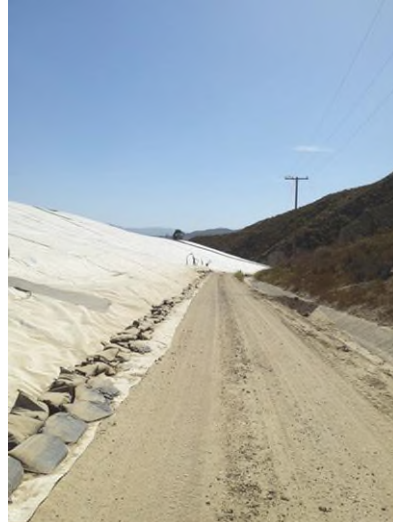
Calle perimetral del norte. La filtración observada previamente en la cuadrícula 150 siguió contenida y no estuvo presente durante la inspección de la tarde.

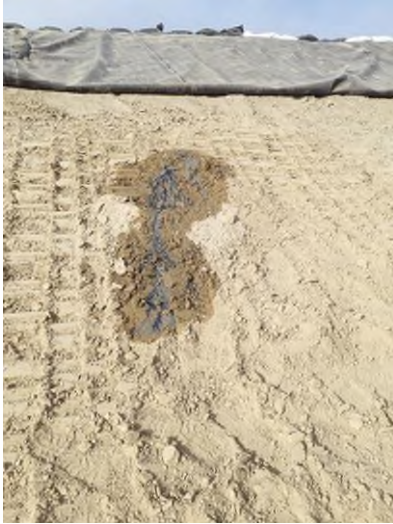
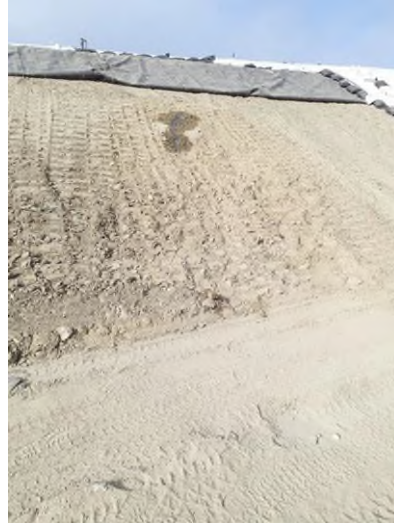
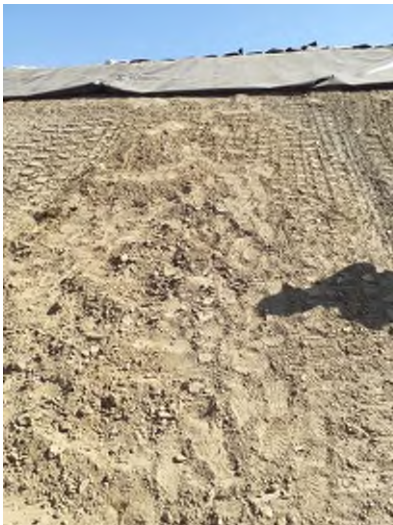
6-10 galones

12 pies cuadrados

2 - Se Detectó Un Olor Suave

Líquido libre estancado

Se agregó tierra para contener la filtración.

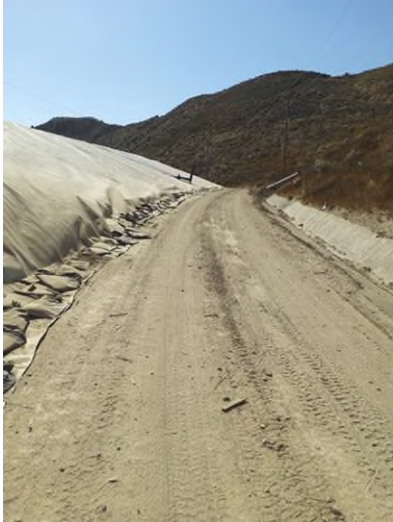
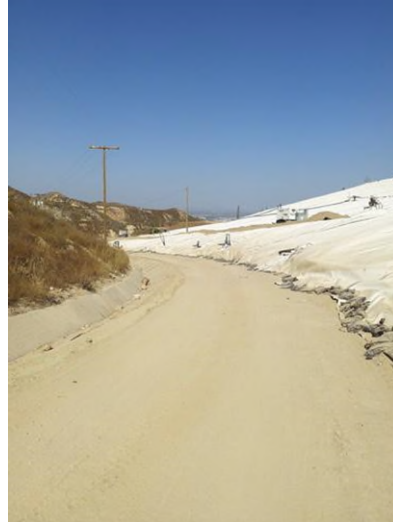
Calle perimetral del norte. La filtración observada previamente en la cuadrícula 150 siguió contenida y no estuvo presente durante la inspección de la tarde.

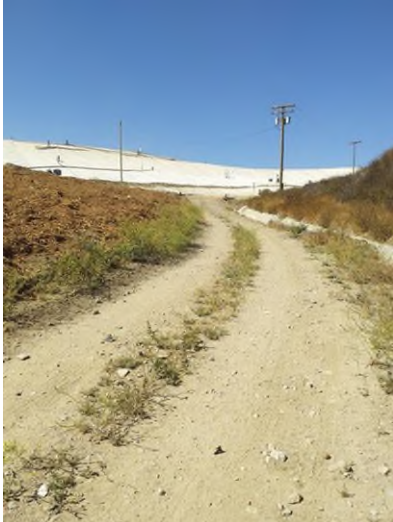
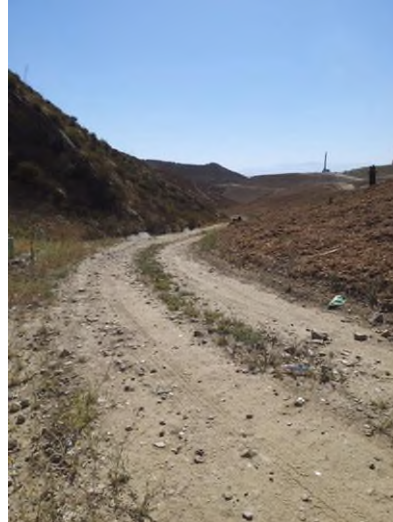
Calle perimetral del Lado Norte. La filtración observada previamente en la cuadrícula 150 siguió contenida y no estuvo presente durante la inspección de la tarde
