26 de junio de 2024

**Asunto: Informe de Filtraciones de Lixiviados
Vertedero de Chiquita Canyon
Orden de WDR No. R4-2018-0172
Archivo No. 67-020**

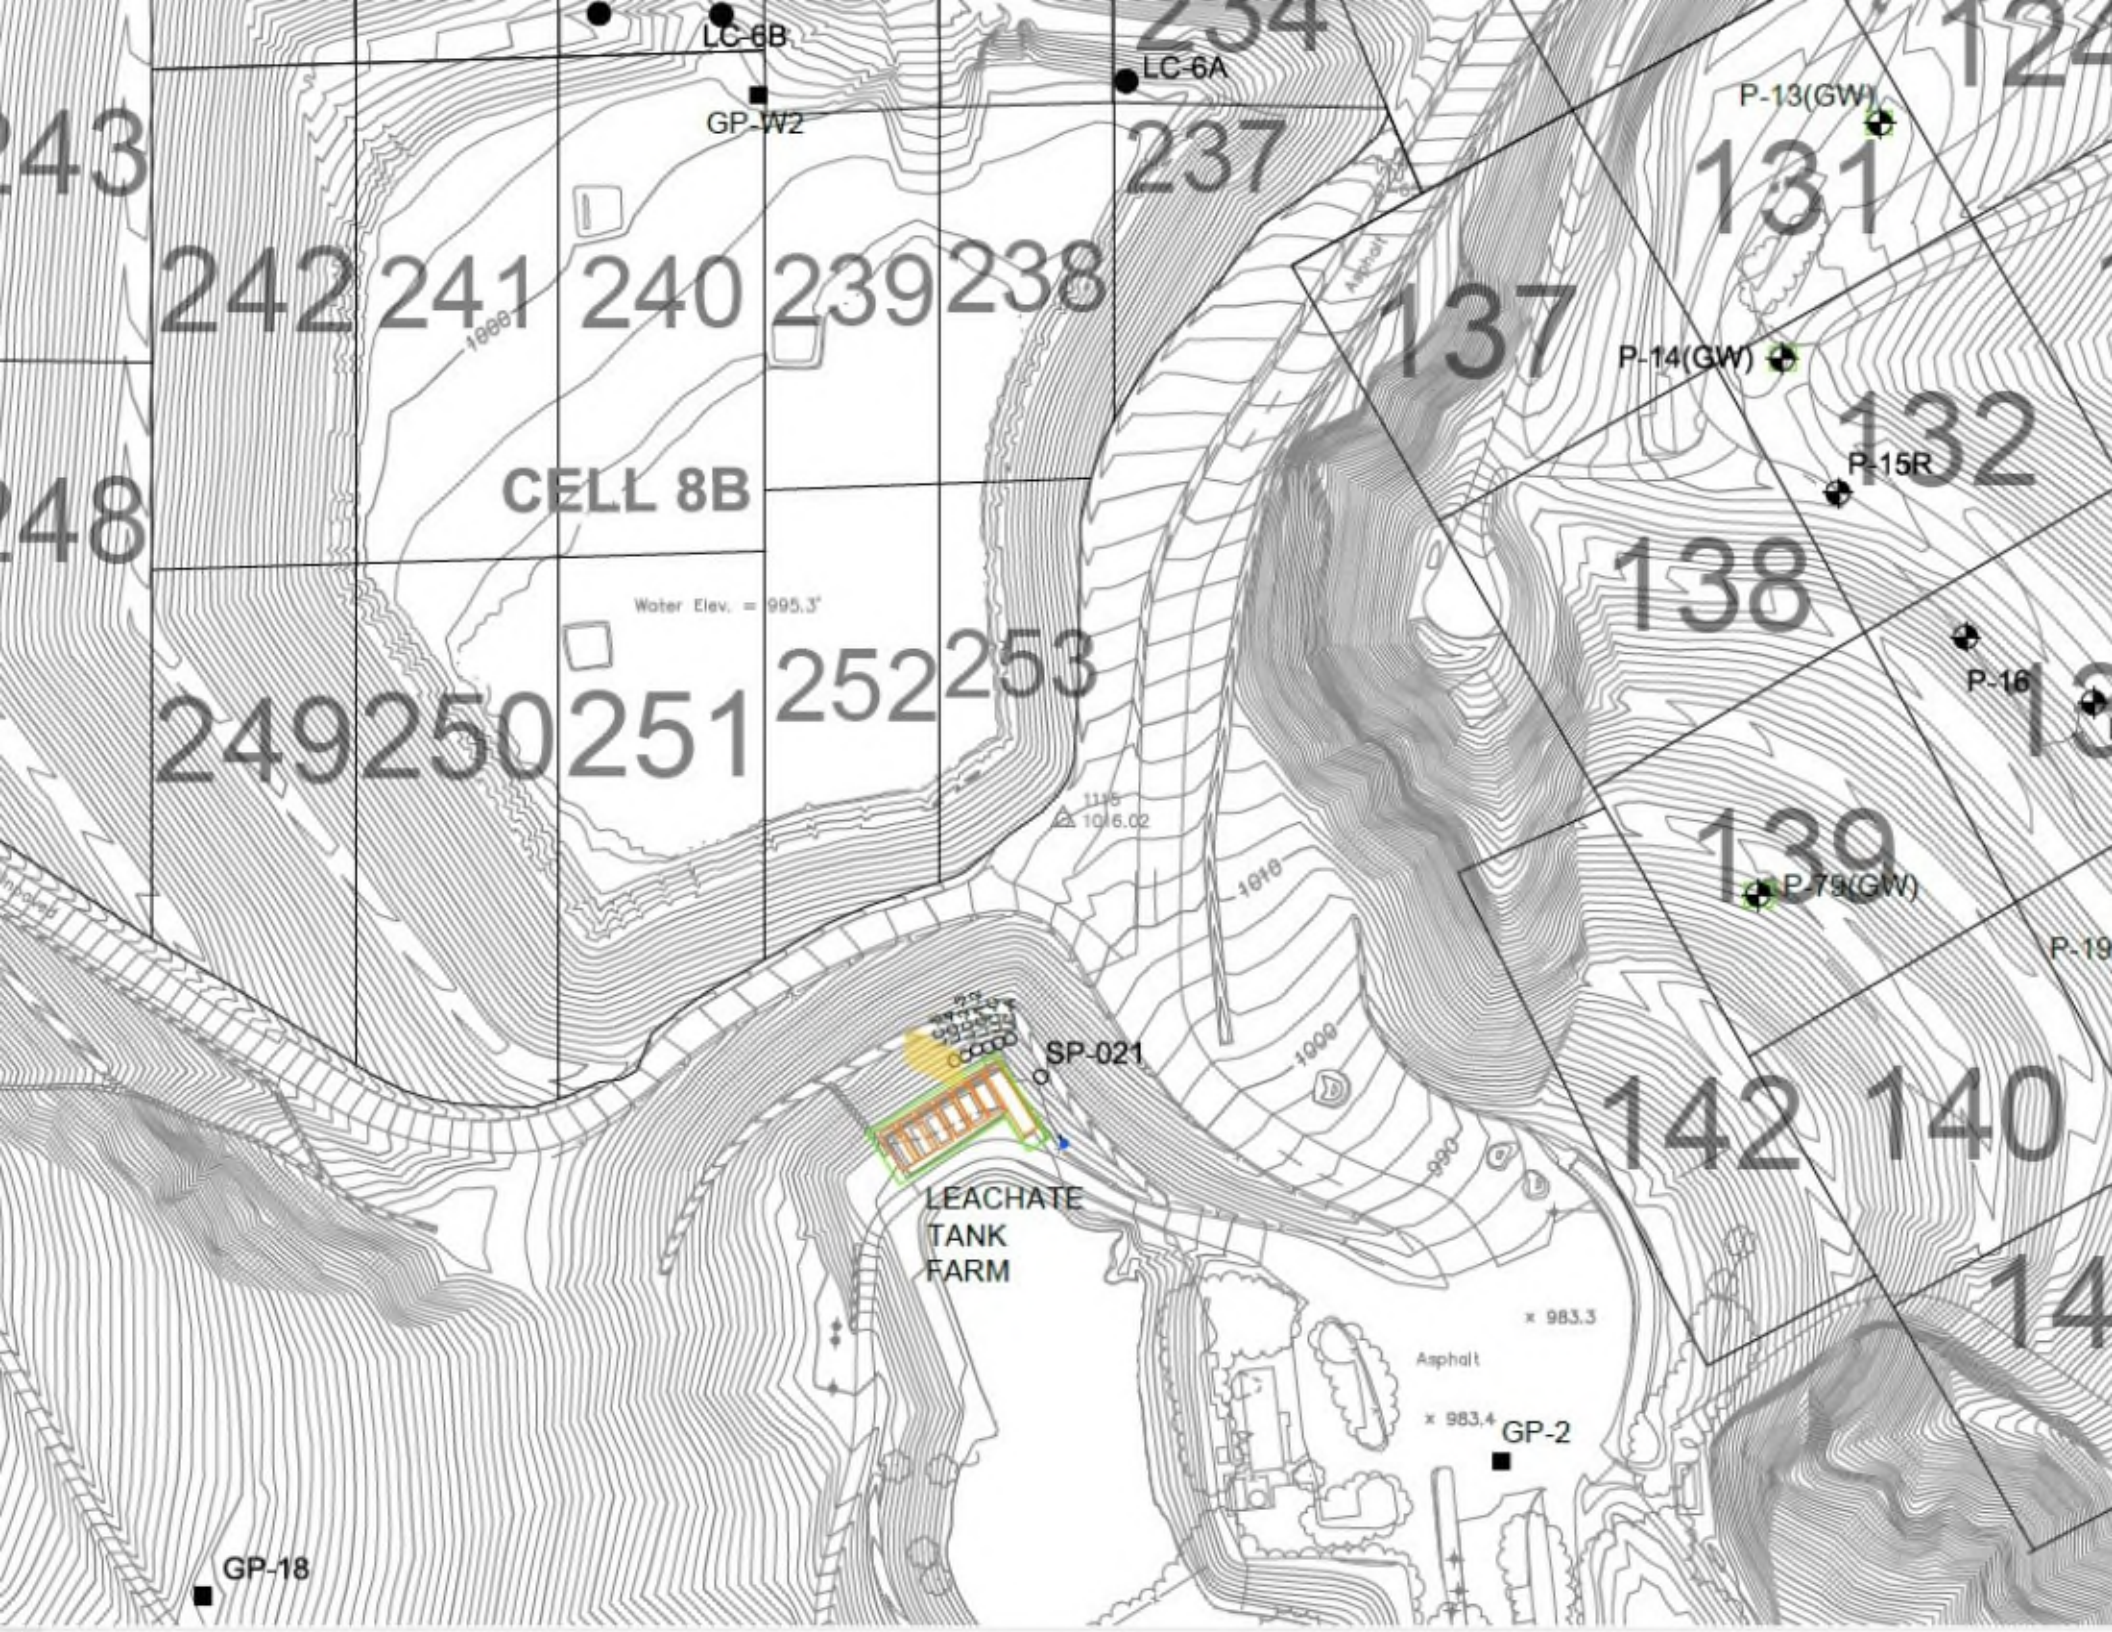
Adjuntos: Adjunto A - Mapa en cuadrícula del derrame

El incidente ocurrió sobre los tanques de recolección de lixiviados contiguos al Tubo Colector de Lixiviados (el "LCM"), como se indica en el Adjunto A.

El 19 de junio de 2024, aproximadamente a las 7:17 a.m., Chiquita observó una grieta en una línea de lixiviados dentro del LCM. Al vaciar los lixiviados que provenían de la grieta de la línea de lixiviados, se rompió la línea aproximadamente a las 7:45 a.m., que hizo que se derramaran lixiviados. Los lixiviados que se derramaron de la línea de lixiviados fue de color ámbar claro con muy poca viscosidad. El lixiviado no llegó al canal de aguas pluviales ni a la cuenca de sedimentación del sur.

Al salir lixiviados de la línea rota, Chiquita comenzó a remediar y limpiar inmediatamente, vaciando el suelo y aislando la línea de la bomba que la alimentaba. La bomba después se bloqueó y se etiquetó para que nadie la use durante el proceso de remediación. Después de remover el suelo manchado con lixiviados Chiquita lo reemplazó por tierra nueva. Chiquita completó la limpieza el mismo día en el que ocurrió el derrame.

Chiquita está implementando otras medidas para evitar derrames similares en el futuro. Antes del incidente, la línea contenía un tubo de HDPE de 2" rodeado por un tubo de HDPE de 4", que servía como otra medida de contención en el caso de que fallara la tubería de 2". Chiquita está modificando la tubería para que en el caso de que fallen ambas tuberías, el líquido sea transportado a un sistema de contención de concreto. La línea fue reparada el 25 de junio de 2024 y desde ese entonces se la ha estado probando la presión sin haber encontrado problemas.
