CHIQUITA CANYON
Una Empresa de Waste Connections

**Asunto: Informe de Inspecci n Semanal de Lixiviado de Chiquita Canyon, LLC
sobre el Orden de Depuraci n Estipulado (Caso No. 6177-4), Condici n 27(c)**

Adjunto: Registros de Inspecciones de Lixiviados del 24 al 30 de junio de 2024

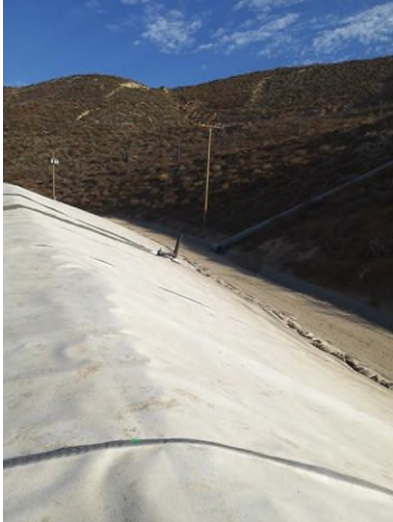
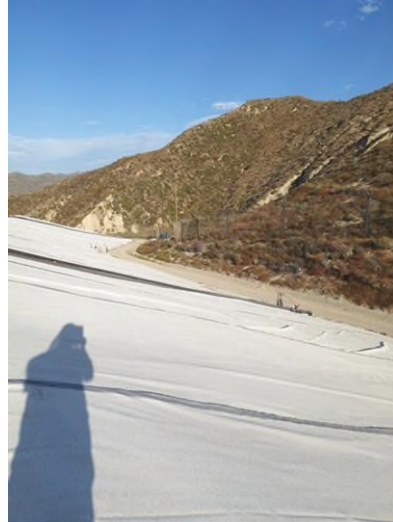
Calle perimetral desde la calle del banco. Las filtraciones observadas la semana pasada en la cuadrícula 150 siguieron contenidas y no estuvo presente durante la inspección.

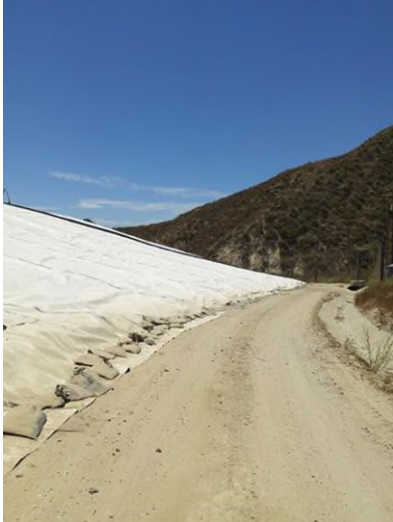
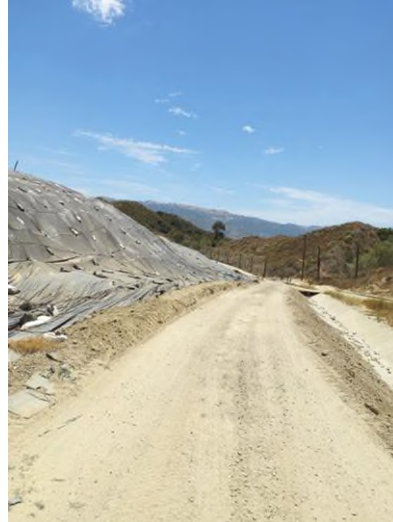
Calle perimetral norte y oeste.

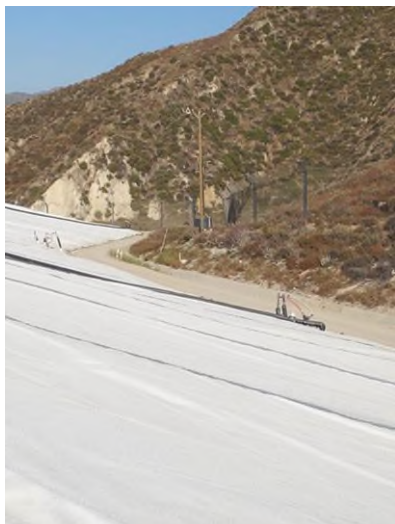
Foto 1

Calle perimetral desde la calle del banco.

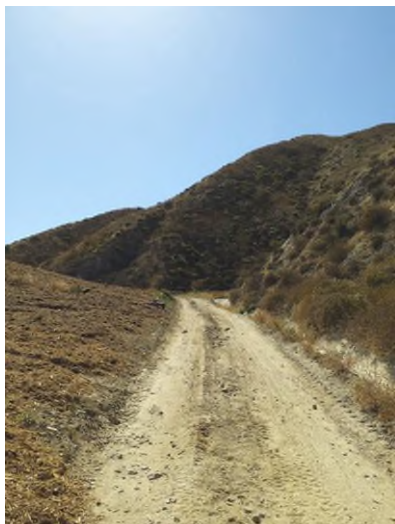
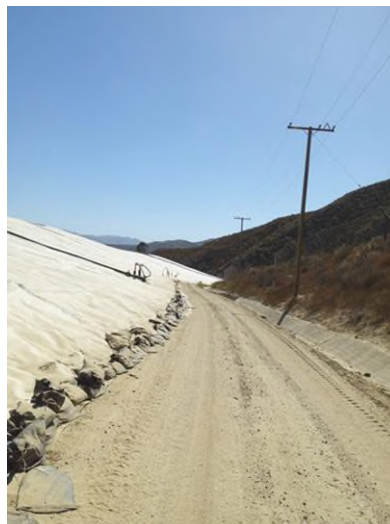
Calle perimetral del norte.

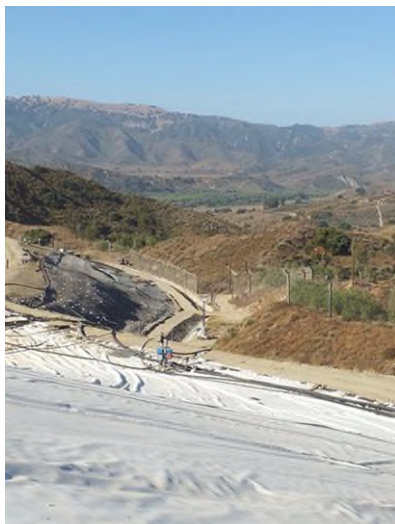
Foto 1

Calle perimetral del lado oeste.

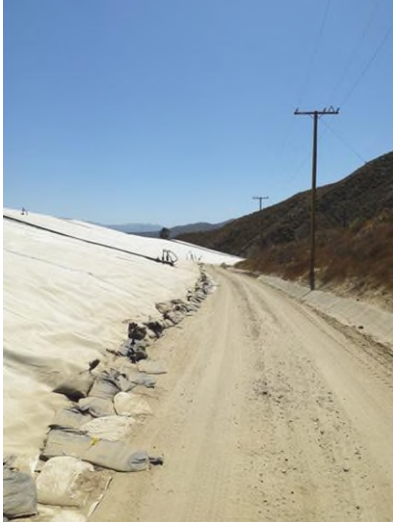
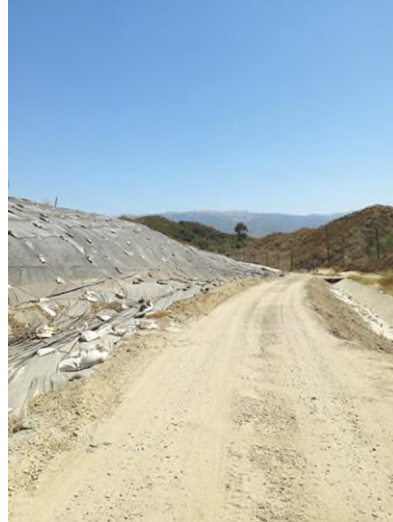
Calle perimetral.

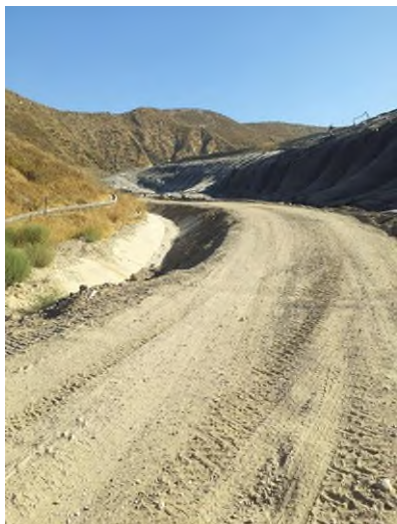
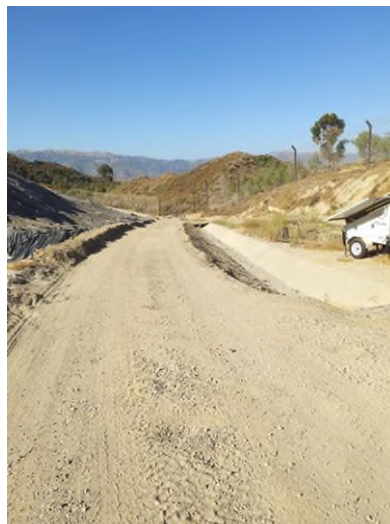
Calle perimetral del lado oeste

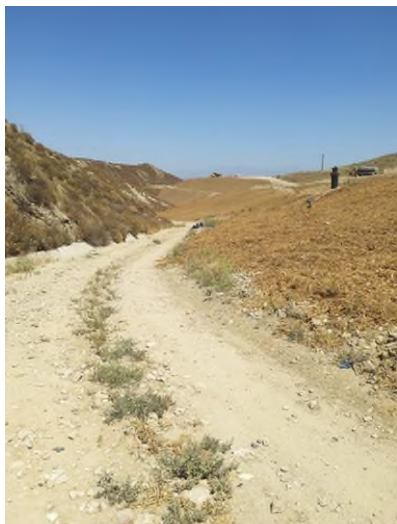
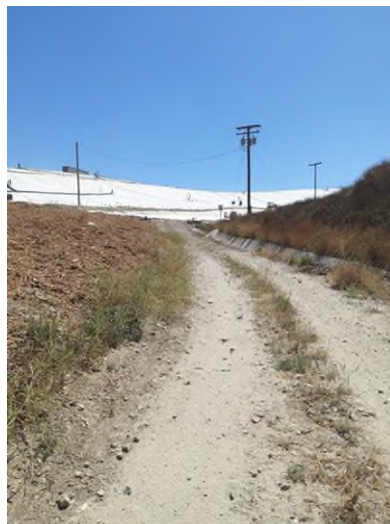
Calle perimetral del lado norte

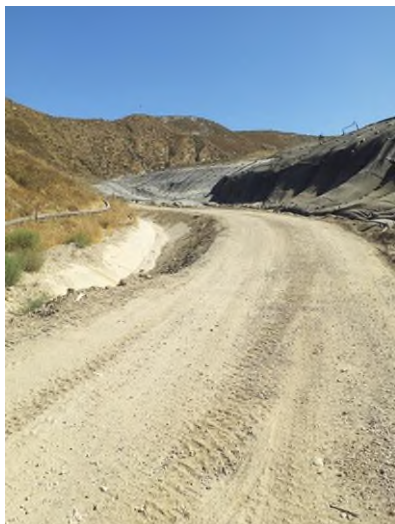
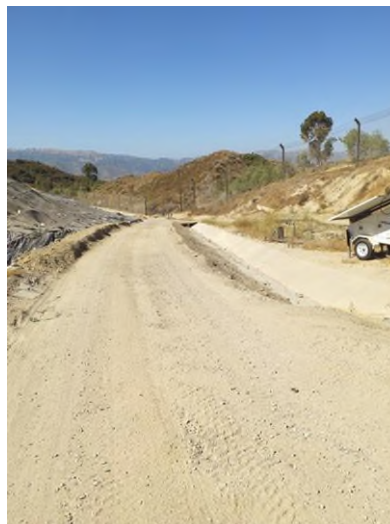
Calle perimetral del lado oeste

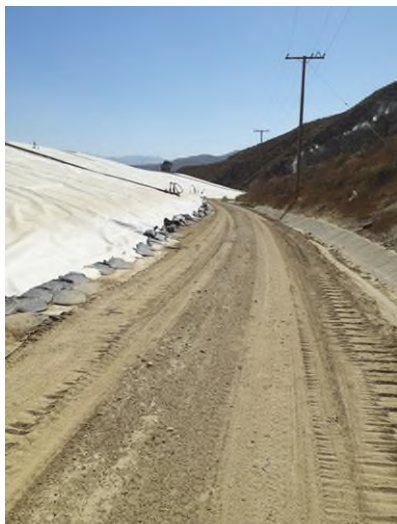
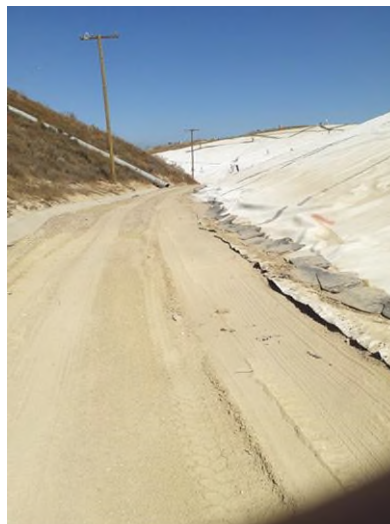
Calle perimetral del lado norte

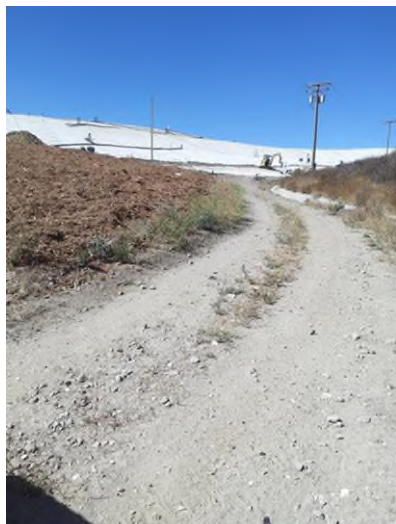
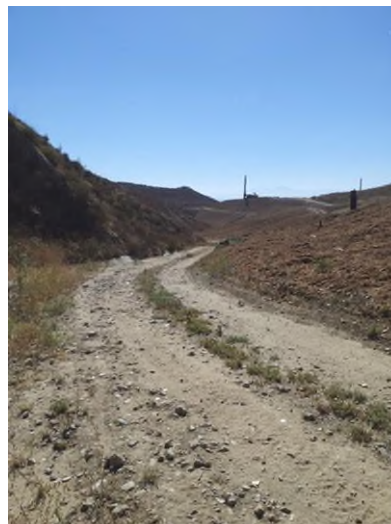
Calle perimetral del lado norte

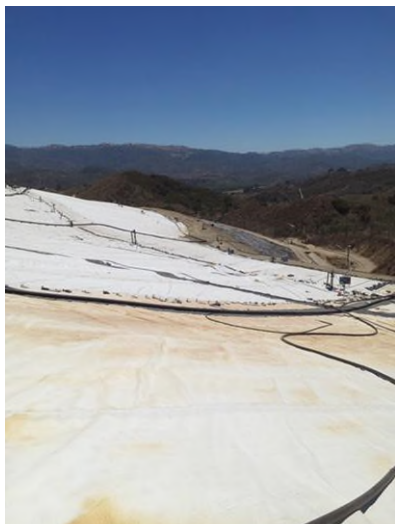
Foto 1

Lado oeste de la calle del banco

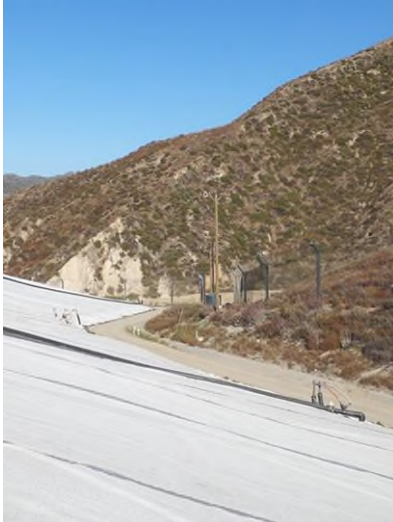
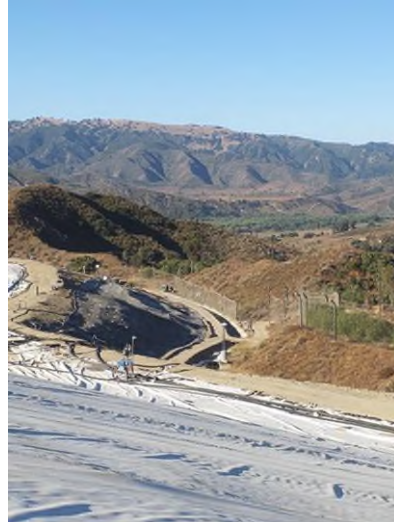
Calle perimetral desde la calle del banco.

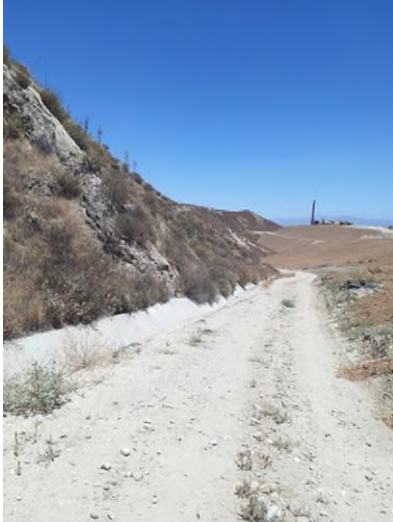
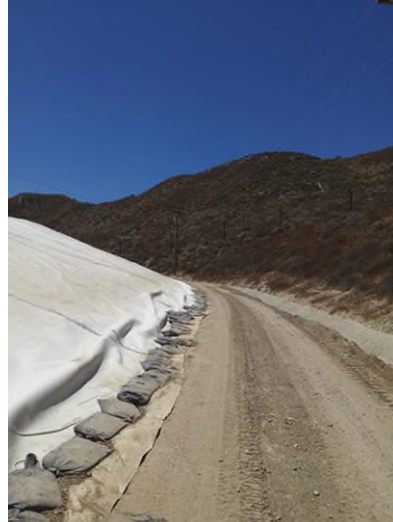
Calle perimetral del norte.
