CHIQUITA CANYON
Una Empresa Waste Connections

Asunto: Informe de Inspecci n Semanal de Lixiviado de Chiquita Canyon, LLC sobre el Orden de Depuraci n Estipulado (Caso No. 6177-4), Condici n 27(c)

Adjunto: Registros de Inspecciones de Lixiviados del 8 de julio al 14 de julio de 2024

4050 - Inspección de Filtraciones/Acumulaciones de Lixiviados de Chiquita

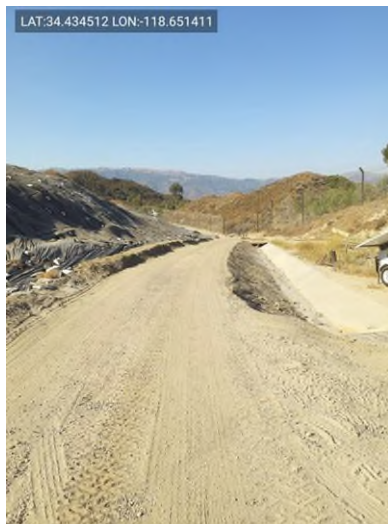
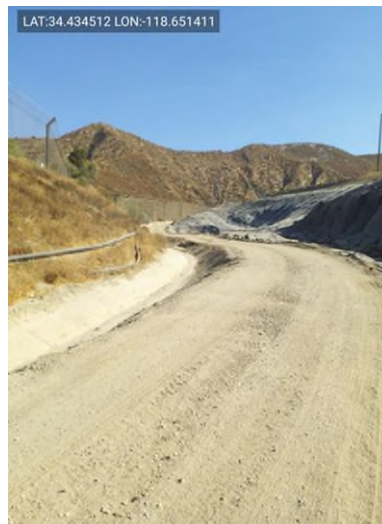
Descripción del lugar de la fotografía donde no hay filtración o acumulación de lixiviados.

Calle perimetral del lado oeste

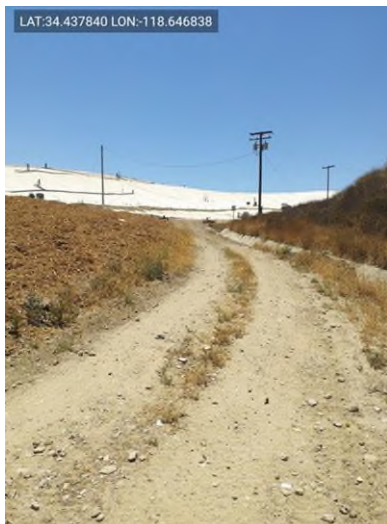
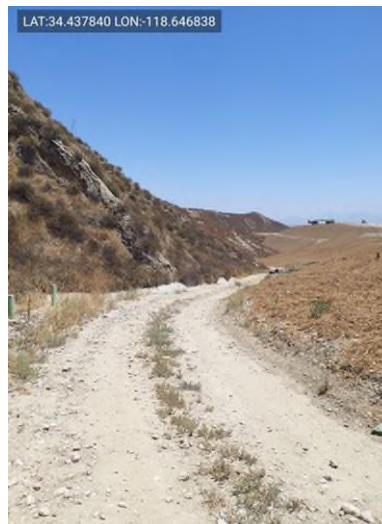
Descripción del lugar de la fotografía donde no hay filtración o acumulación de lixiviados.

Calle perimetral del lado norte

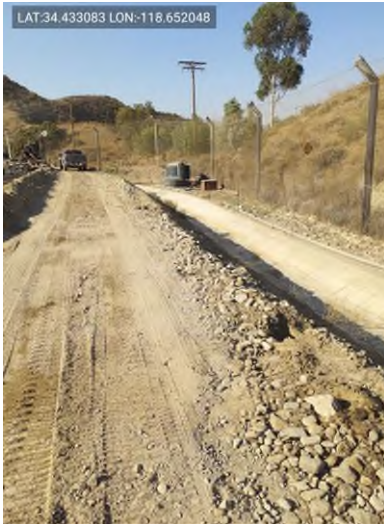
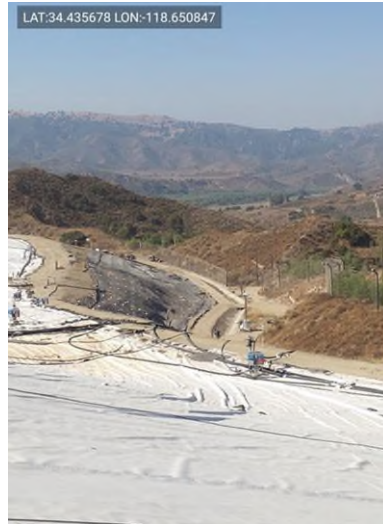
Descripción del lugar de la fotografía donde no hay filtración o acumulación de lixiviados.

Calle perimetral del lado oeste.

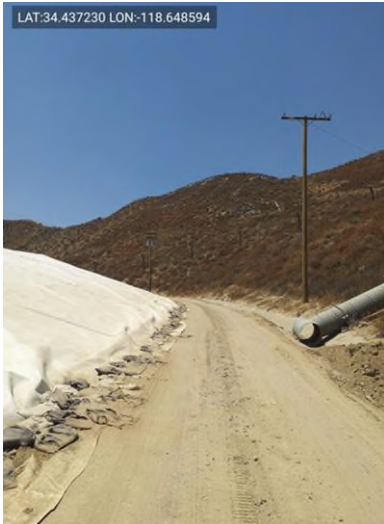
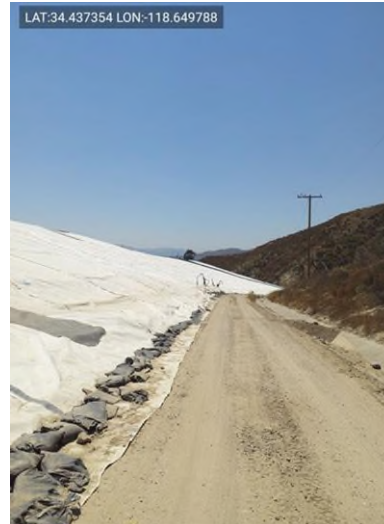
Descripción del lugar de la fotografía donde no hay filtración o acumulación de lixiviados.

Calle perimetral del norte.

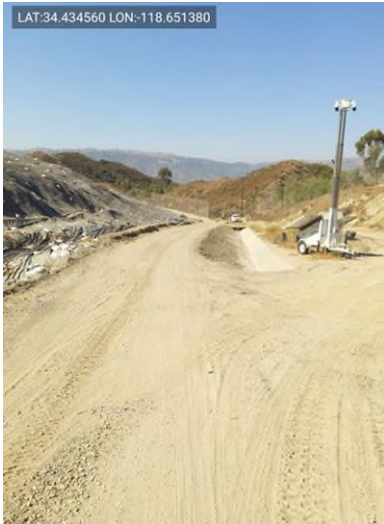
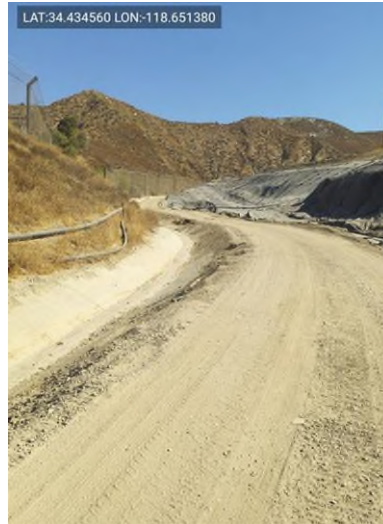
Descripción del lugar de la fotografía donde no hay filtración o acumulación de lixiviados.

Calle perimetral del lado oeste

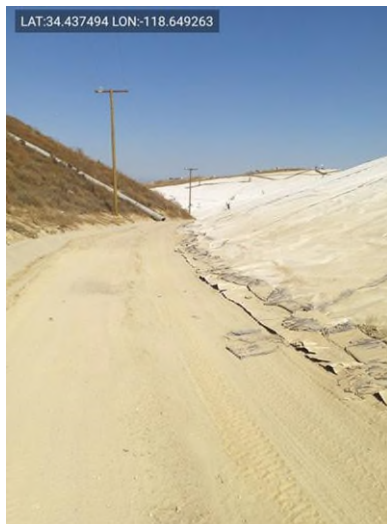
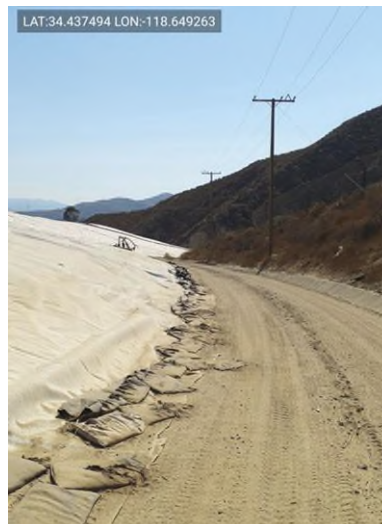
Descripción del lugar de la fotografía donde no hay filtración o acumulación de lixiviados.

Calle perimetral del lado norte

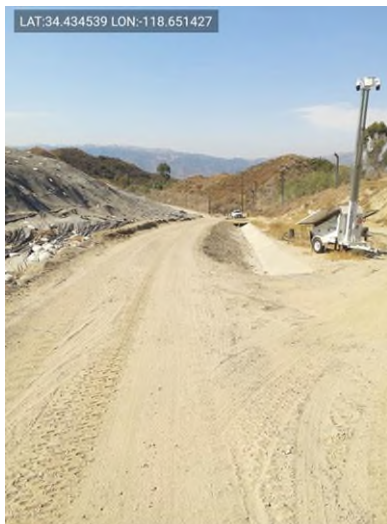
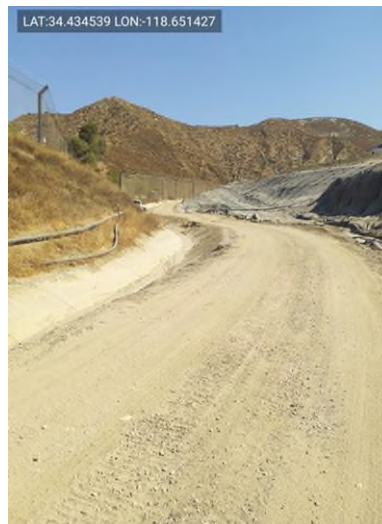
Descripción del lugar de la fotografía donde no hay filtración o acumulación de lixiviados.

Calle perimetral del lado oeste

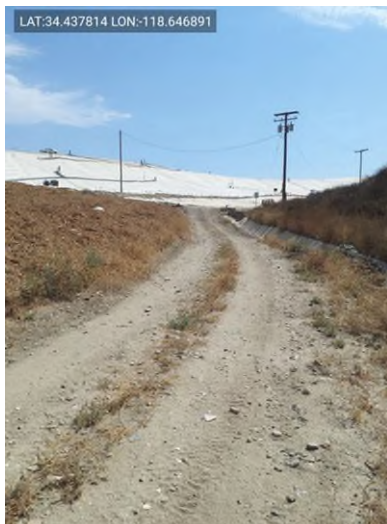
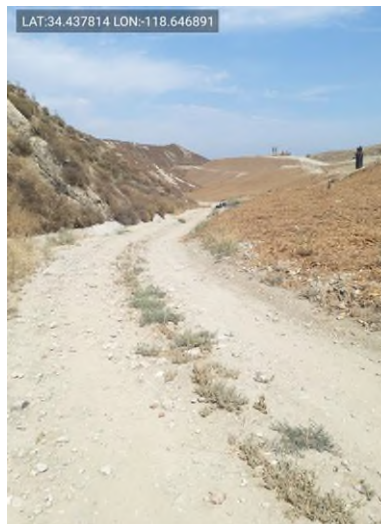
Descripción del lugar de la fotografía donde no hay filtración o acumulación de lixiviados.

Calle perimetral del lado norte

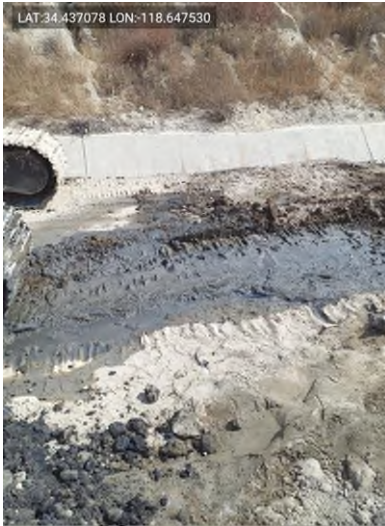
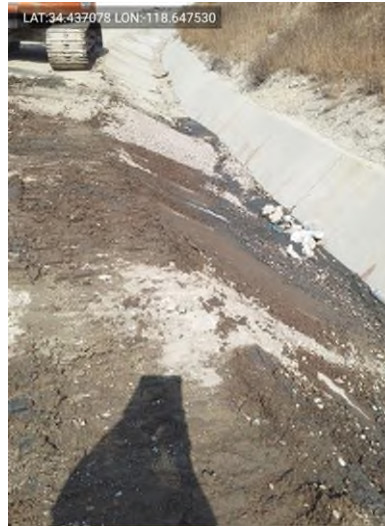
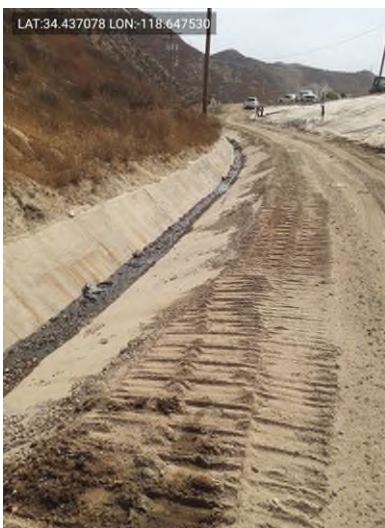
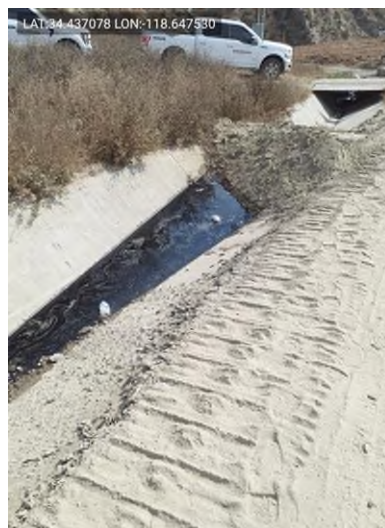
101-150 galones

200 pies

3 - Olor Moderado

Líquido libre estancado

La filtración ocurrió debido a la falta de vacío en la zona, debido a los proyectos de construcción en curso. Se cavó el área y se creó un terraplén para contener la filtración. Se agregó una línea de vacío y se restauró el vacío en esta zona.

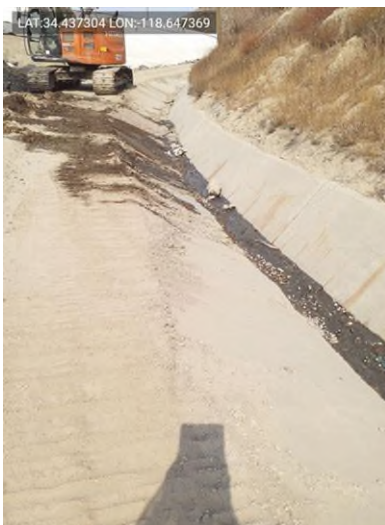
Foto 5

¿La filtración/acumulación viajó hacia el canal de aguas pluviales?

Sí

Se lavó a presión el canal de aguas pluviales, se aplicó vacío para recoger el agua de lavado. Se removió el suelo contaminado de la calle perimetral.

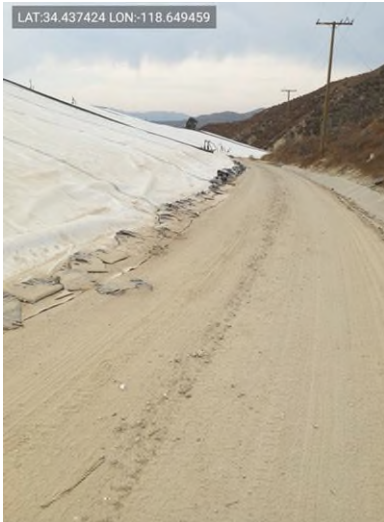
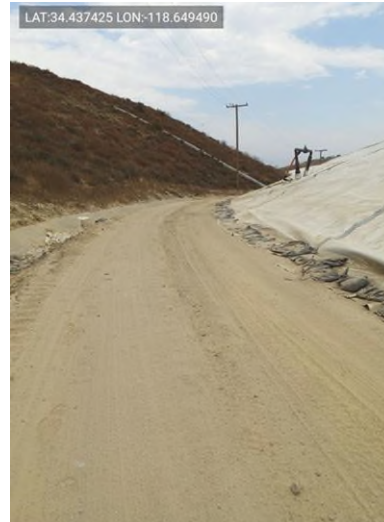
Descripción del lugar de la fotografía donde no hay filtración o acumulación de lixiviados.

Calle perimetral del Lado Norte.
Se contuvo el filtrado de la inspección de la mañana mientras se realizaban otras reparaciones. No se encontraron otros lugares con filtración.

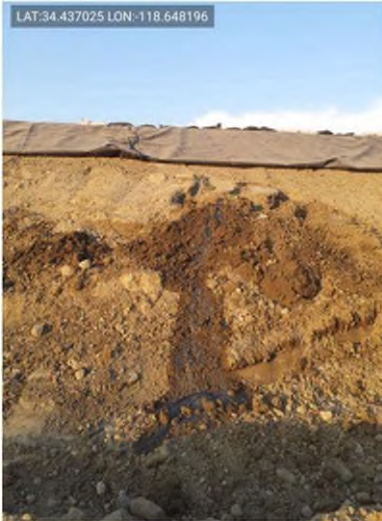
Foto 1

<1 galones

7 pies

2 - Se Detectó Un Olor Suave

Líquido libre estancado

La filtración ocurrió debido a la falta de vacío en esta zona, debido a los proyectos de construcción en curso. Se contuvo la filtración con un terraplén y se cubrió con tierra de relleno.

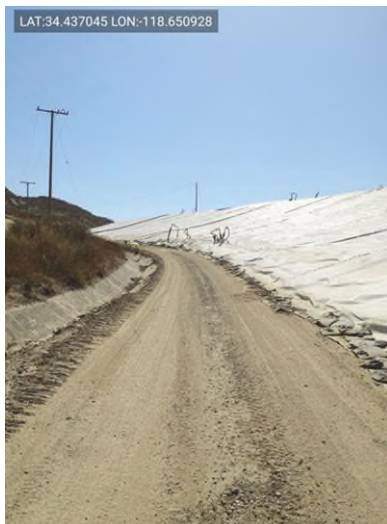
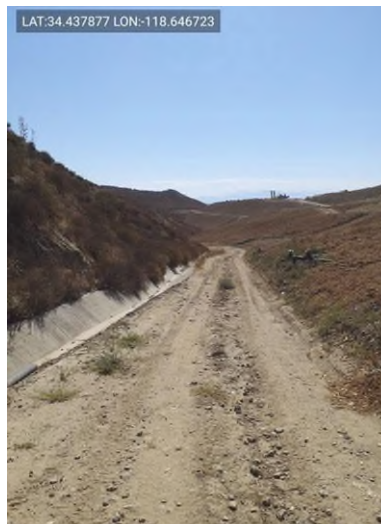
Descripción del lugar de la fotografía donde no hay filtración o acumulación de lixiviados.

Calle perimetral.

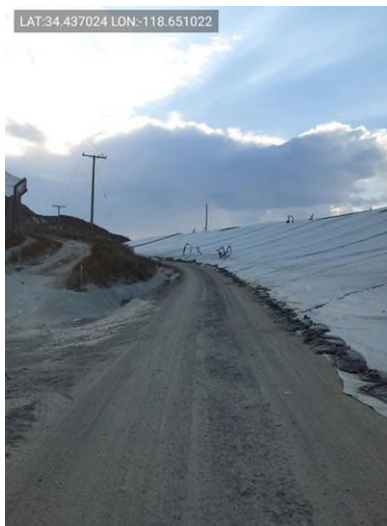
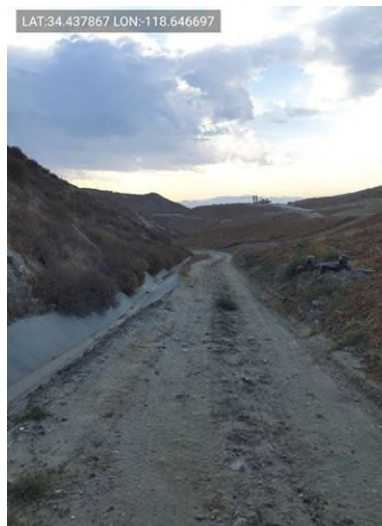
Descripción del lugar de la fotografía donde no hay filtración o acumulación de lixiviados.

Calle perimetral del norte.

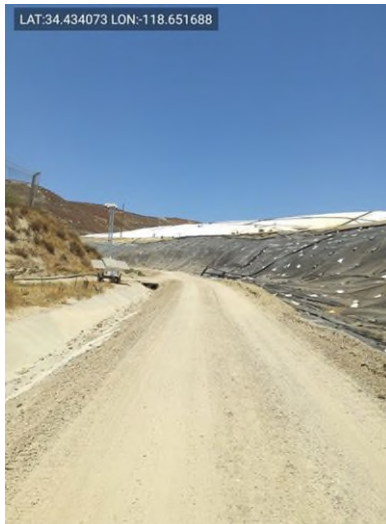
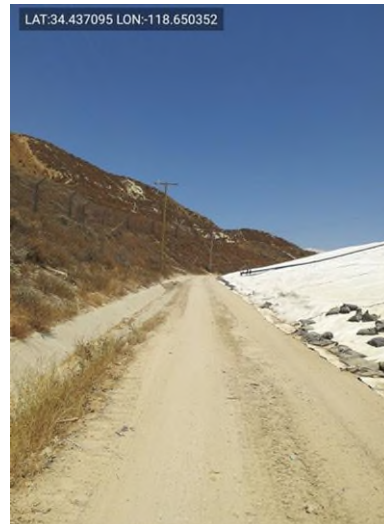
Descripción del lugar de la fotografía donde no hay filtración o acumulación de lixiviados.

Calle perimetral.
