CHIQUITA CANYON
A Waste Connections Company

Asunto: Informe de Inspecci n Semanal de Lixiviado de Chiquita Canyon, LLC sobre el Orden de Depuraci n Establecido (Caso No. 6177-4), Condici n 27(c)

Adjunto: Registros de Inspecciones de Lixiviados del 11 de marzo al 17 de marzo de 2024

4050 - Inspección de Filtraciones/Acumulaciones de Lixiviados de Chiquita

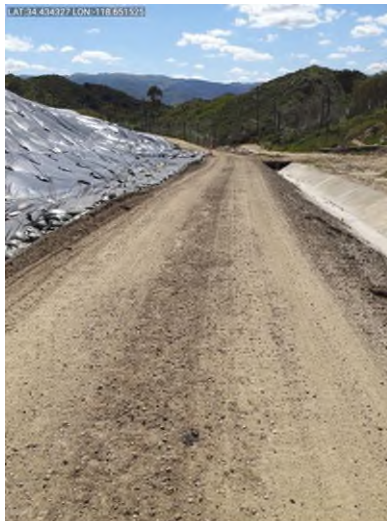
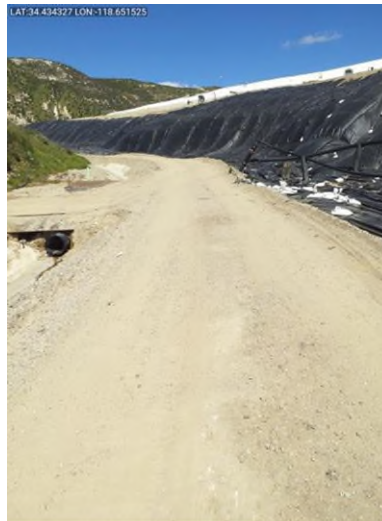
Descripción del lugar de la fotografía donde no hay filtración ni acumulación de lixiviados.

Calle perimetral del lado oeste.

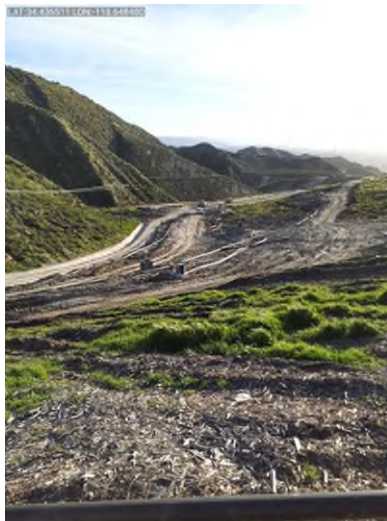
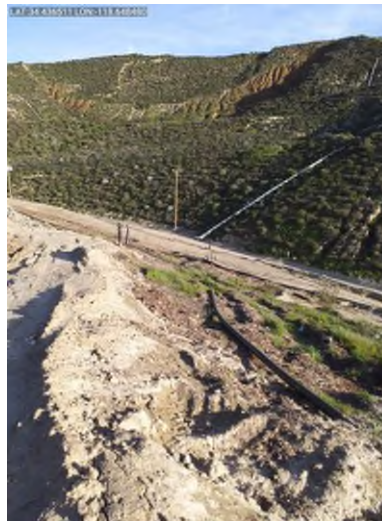
Descripción del lugar de la fotografía donde no hay filtración ni acumulación de lixiviados.

Vista de la calle perimetral norte desde arriba.

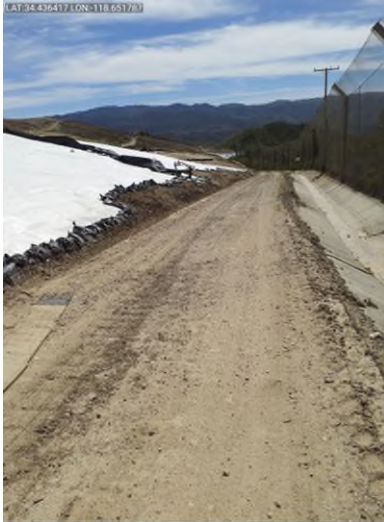
Foto 1

Descripción del lugar de la fotografía donde no hay filtración ni acumulación de lixiviados.

Calle perimetral del lado oeste.

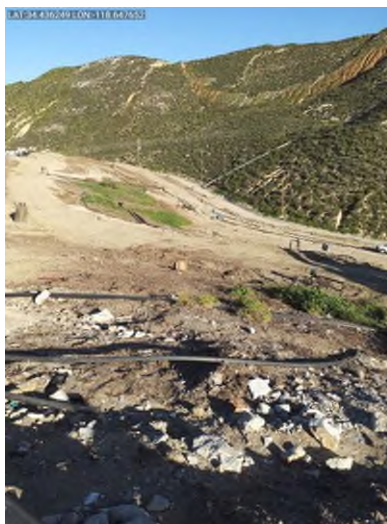
Foto 1

Descripción del lugar de la fotografía donde no hay filtración ni acumulación de lixiviados.

Perímetro del lado norte

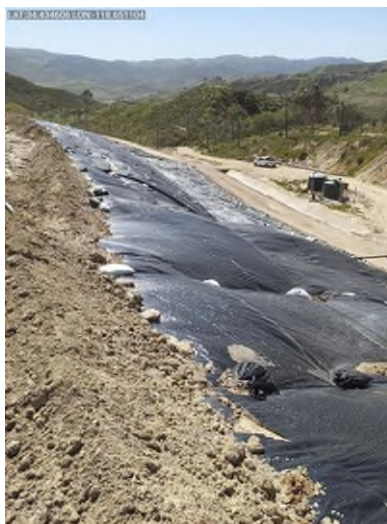
Foto 1

Descripción del lugar de la fotografía donde no hay filtración ni acumulación de lixiviados.

Calle perimetral del lado oeste

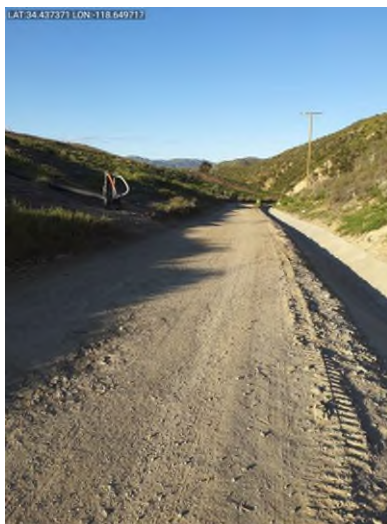
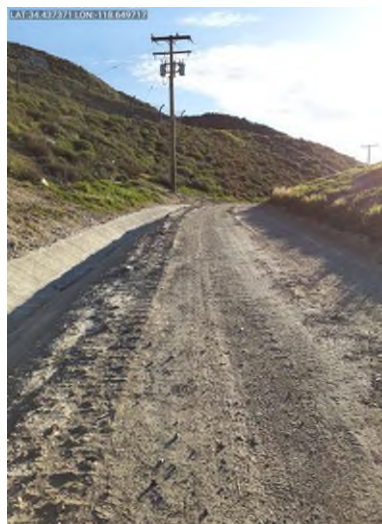
Descripción del lugar de la fotografía donde no hay filtración ni acumulación de lixiviados.

Ubicación de la filtración previa del lado norte.

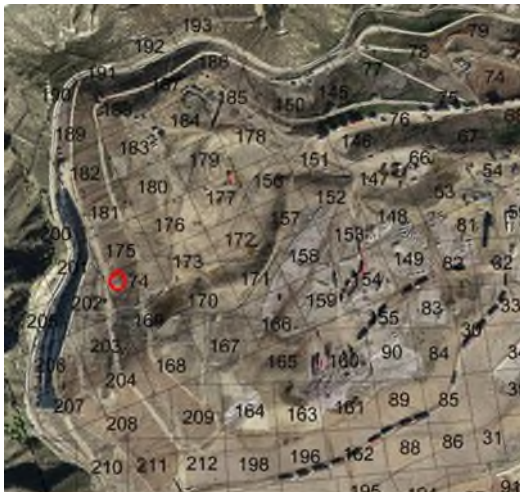
174

3 horas

10-20 galones

300 pies cuadrados

3 - Olor Moderado

Líquido libre estancado

El lixiviado estancado fue aspirado y el área alrededor de la filtración fue excavada, se agregó tierra nueva y se compactó.

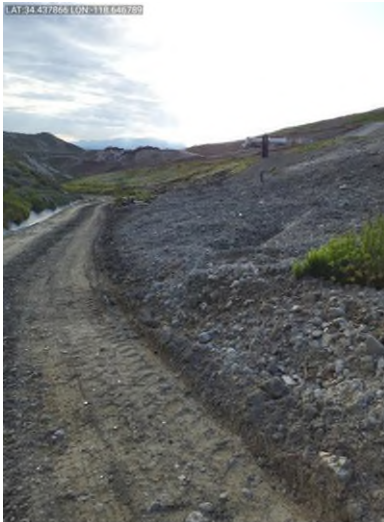
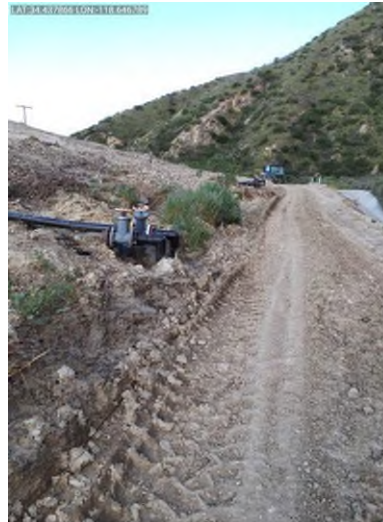
Descripción del lugar de la fotografía donde no hay filtración ni acumulación de lixiviados.

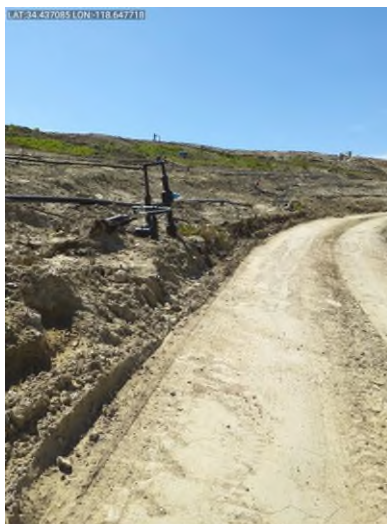
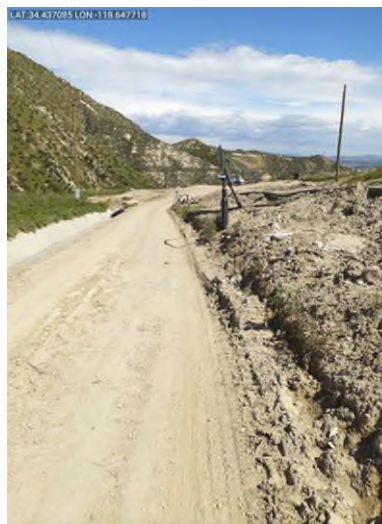
Descripción del lugar de la fotografía donde no hay filtración ni acumulación de lixiviados.

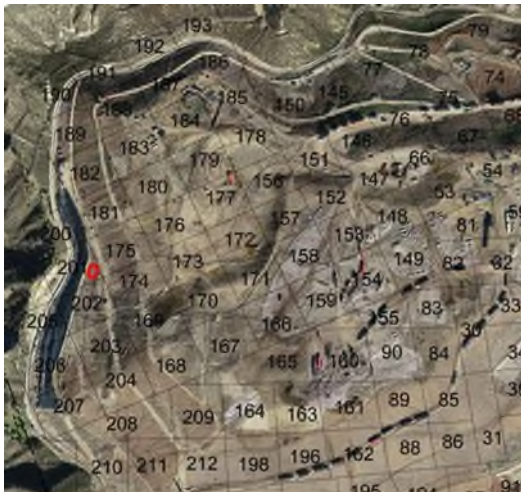
201

17 de marzo de 2024 8:31 AM PDT

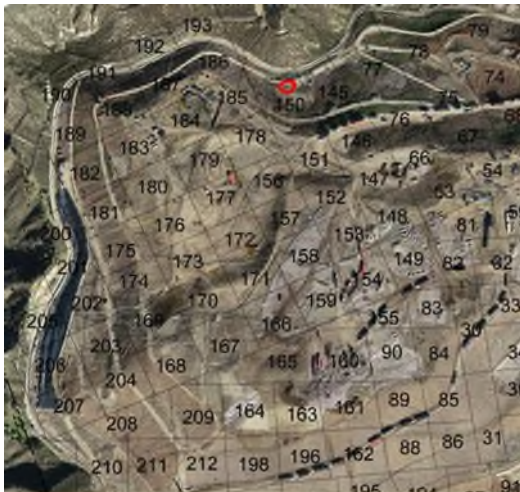
150

17 de marzo de 2024 1:39 PM PDT
