CHIQUITA CANYON
A Waste Connections Company

Asunto: Informe de Inspecci n Semanal de Lixiviado de Chiquita Canyon, LLC sobre la Orden de Depuraci n Establecida (Caso No. 6177-4), Condici n 27(c)

Adjunto: Registros de Inspecciones de Lixiviados del 18 de marzo al 24 de marzo de 2024

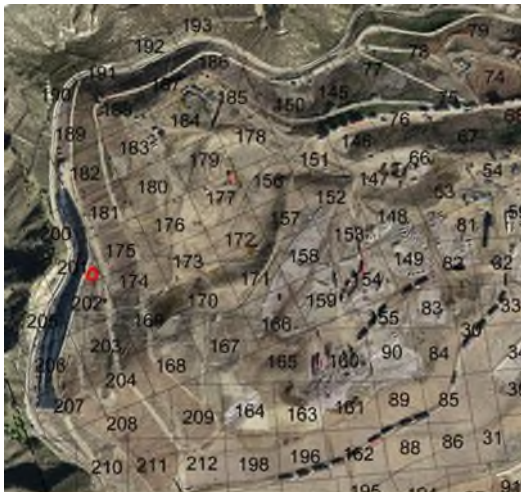
201

18 de marzo de 2024 8:00 AM PDT

8 horas

1-5 galones

10 pies cuadrados

3 - Olor Moderado

Líquido libre estancado

Se reparó el caño y se agregó tierra/suelo nuevo en el lugar para tratar la filtración.

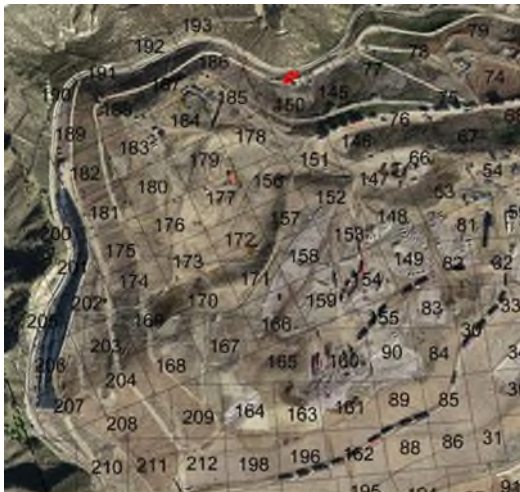
150

19 de marzo de 2024 7:35 AM PDT

8 horas

1-5 galones

10 pies cuadrados

3 - Olor Moderado

Líquido libre estancado

Se creó un terraplén para que contuviera la filtración, un camión de vacío aspiró el líquido restante para removerlo. Debido a un fallo del sistema, no se cargó la foto

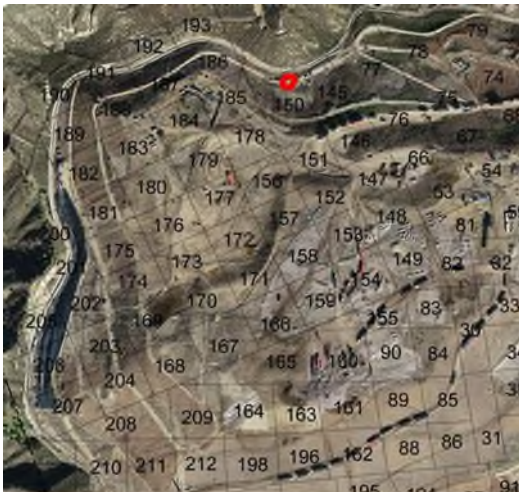
150

19 de marzo de 2024 2:59 PM PDT
