CHIQUITA CANYON

Asunto: Informe de Inspecci n Semanal de Lixiviado de Chiquita Canyon, LLC sobre el Orden de Depuraci n Estipulado (Caso No. 6177-4), Condici n 27(c)

4050 - Inspección de Filtraciones/Acumulaciones de Lixiviados de Chiquita

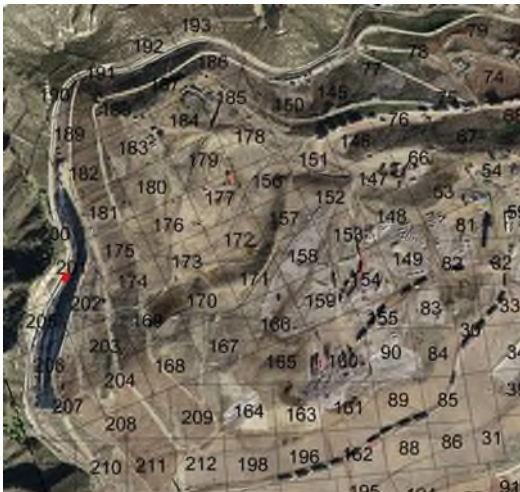
201

10 de junio de 2024 8:09 AM PDT

12 horas

1-5 galones

20 pies cuadrados

3 - Olor Moderado

Saturado

Se creó el terraplén y se agregó tierra nueva en el lugar para cubrir la filtración.

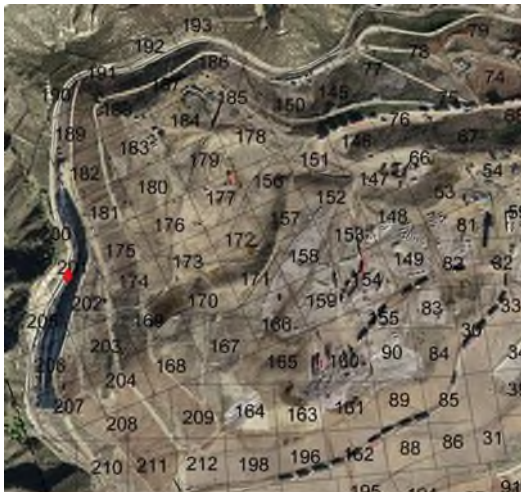
201

11 de junio de 2024 8:14 AM PDT

12 horas

21-50 galones

30 pies cuadrados

4 - Olor Fuerte

Saturado

Continuó la filtración desde ayer, se contuvo con otro terraplén y se cubrió con tierra nueva.

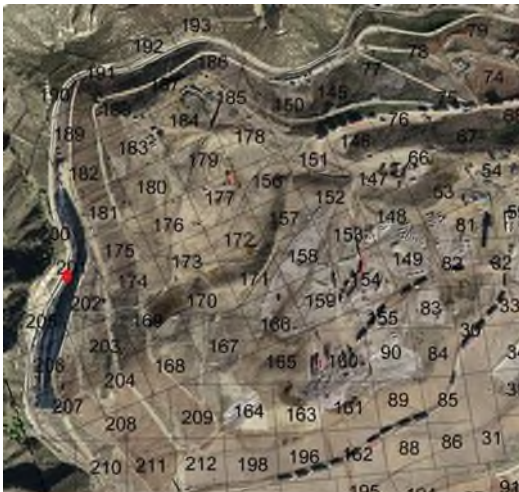
201

11 de junio de 2024 1:14 PM PDT

17 horas

21-50 galones

50 pies cuadrados

4 - Olor Fuerte

Líquido libre estancado
